Consideraciones arqueológicas en torno al siglo V en Mérida: Repercusiones en las viviendas y en la muralla

MIGUEL ALBA CALZADO

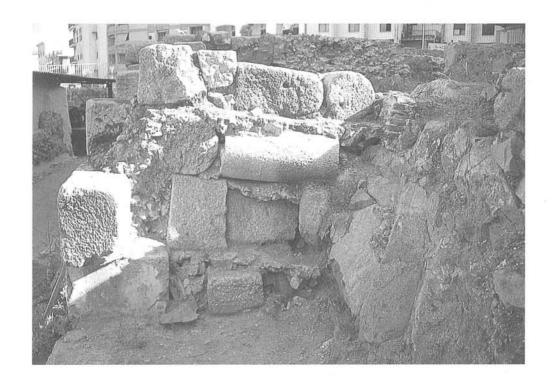
LÁMINA 8 Sección del refuerzo

A la nueva muralla se la dota del mismo ancho que a la cerca fundacional con 2'80. de grosor en Morería (entre 2'44 y 2'66 m. en la Alcazaba según Calero (1986: 116), anteponiéndose adosado el paño de aquélla e igualando su altura (unos 18 codos según los cronistas musulmanes). Supera, por consiguiente, la consideración de forro o refuerzo una obra que reproduce las dimensiones de la primera muralla de mampostería, edificada ahora con una aparejo irregular de sillares, unidos con argamasa, sólidamente cimentados en la roca, que a su vez hubo que recortar para crear un escalón en el que asentar los sillares y sanear la roca más superficial y deleznable.

El tramo amurallado de Morería conserva unos 200 m. de lienzo fundacional y unos 50 m. de refuerzo (lámina 2); contaba con la ventaja de la defensa natural del río, muy próximo y en paralelo. Entre el Guadiana y las murallas mediaba una estrecha banda de terreno surcada por la prolongación de la Vía de la Plata, ramal de circunvalación al encuentro de la cabecera del puente. Pese a la consecuente falta de amplitud de espacio para maniobrar o atacar, se tomaron las mismas precauciones constructivas: paramento de sillares dispuestos a tizón la mayoría, algunos intercalados sin orden a soga, levantado por tongadas de un hilada de entre 40 y 70 centímetros. e interior de sillares y otros elementos reaprovechados como fustes, *cupae*

y piedras menores para taponar huecos (lámina 8). Las precauciones tomadas en este tramo resultan exageradas, aunque esto nos conduzca de nuevo a una intención eminentemente práctica, concebida para defender con garantías, superando los límites de lo meramente preventivo.

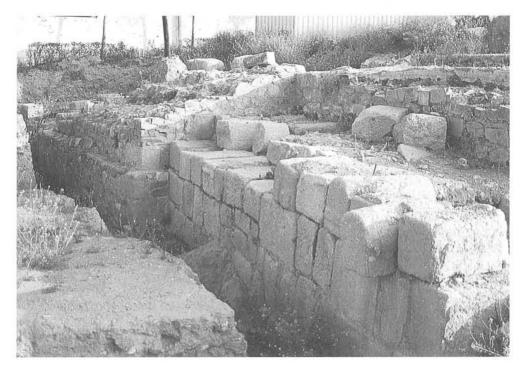
LÁMINA 9

Muralla fundacional detrás, torre al fondo (s. IV) y refuerzo (s. V). Robo de sillares en época Emiral (la *cupa* que sobresale se encuentra a medio extraer). Siglo IX

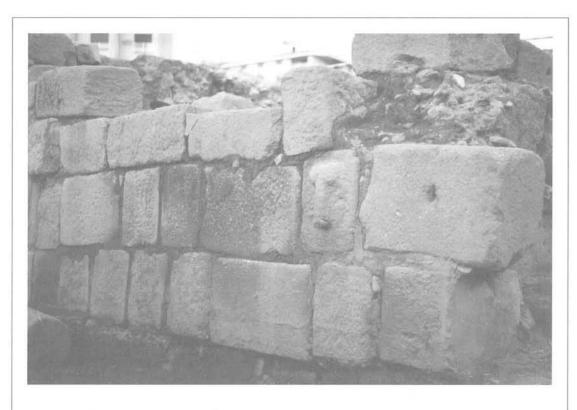
LÁMINA 11 Detalle del paramento y sillar con falo en altorrelieve
