# Nuevos datos sobre un nuevo camino periurbano en Mérida

*Intervención arqueológica en el solar nº 7 de la c/ Villanueva de la Serena.*

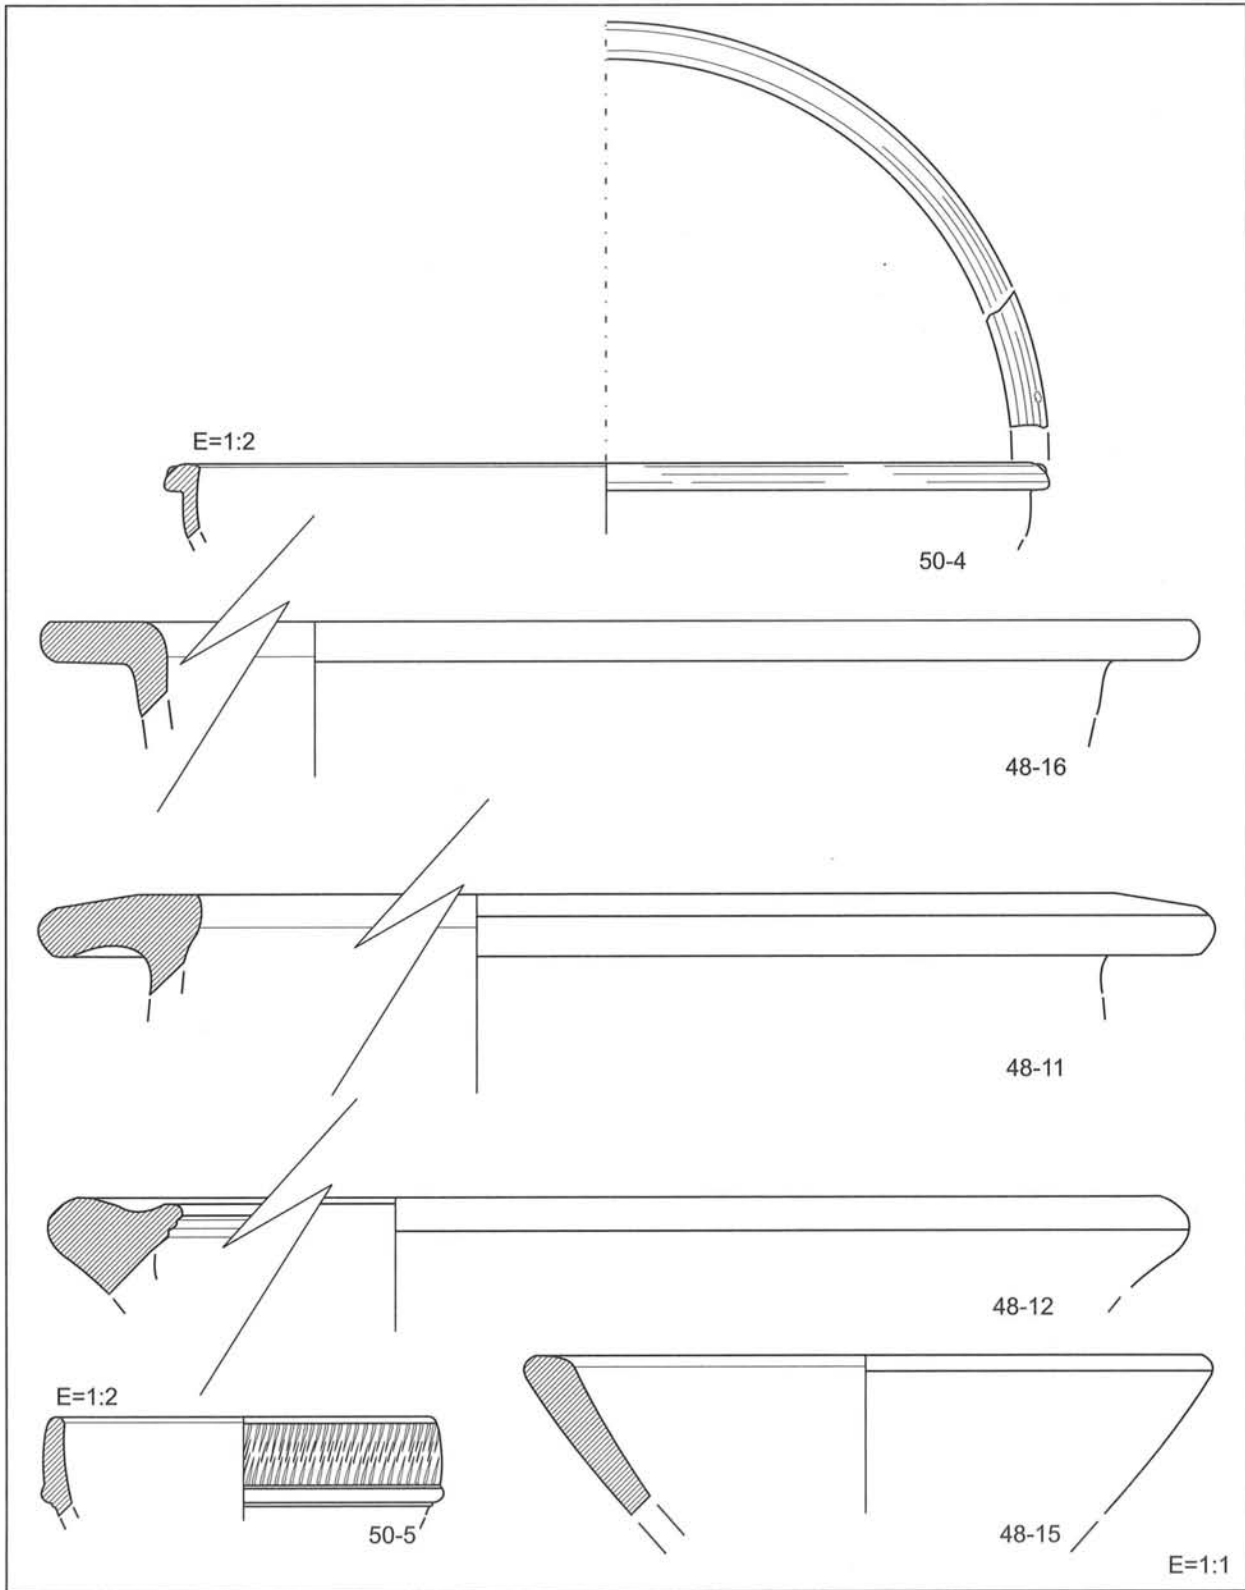
**LÁMINA 4**  
Cerámica romana

Posteriormente bajo estos niveles de tierra amarillenta compacta y restos de *opus signinum*, se documentan unos contextos claramente romanos (ue 48 y 50) sobre el último nivel de suelo (A1). En cuanto al material, hay que destacar la presencia de varios recipientes de terra sigillata hispánica, entre los que destacan un bol Drag. 24-25 y una copa Drag. 35, que nos proporcionan una cronología de 2ª mitad del s. I a principios del s. II (ver láminas 4 y 5).
