Nuevos datos sobre el trazado viario urbano de *Augusta Emerita* en el cerro del Calvario

Intervención arqueológica en un solar de la calle Forner y Segarra, 3

PEDRO DÁMASO SÁNCHEZ BARRERO

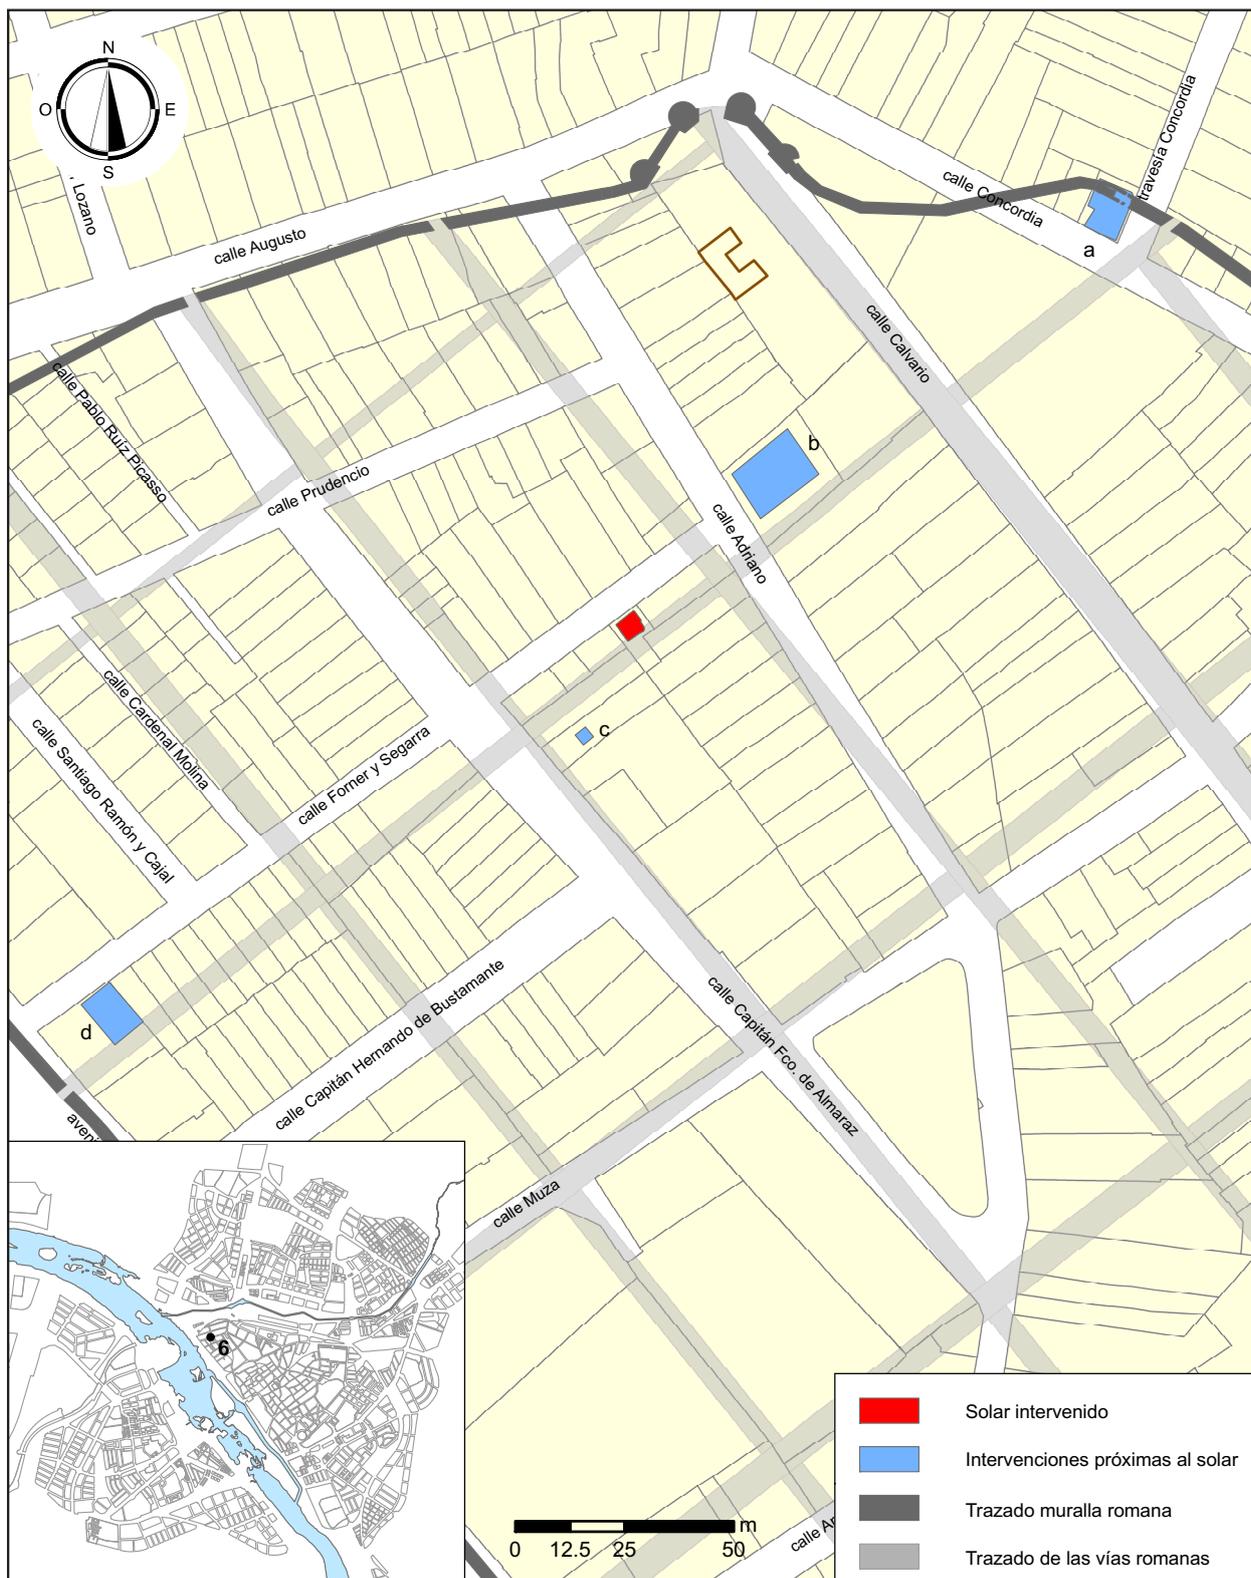
FIGURA 1

Plano de situación y contextualización.

Para contextualizar el solar tenemos que referirnos a las numerosas intervenciones que se han realizado en sus proximidades centradas en el cerro del Calvario (fig. 1). La mayoría de los solares ofrecen datos muy parciales, debido a las reducidas dimensiones de los mismos.

En el período romano nos encontraríamos intramuros si tenemos en cuenta los datos proporcionados por la intervención de la calle Concordia (Palma 2004), (fig. 1a).

En cuanto a la ocupación doméstica o de tipo industrial se han registrado intervenciones en la calle Ramón y Cajal, 10 (Sánchez Barrero 2001) a las que hay que sumar otras estructuras halladas con anterioridad en la calle Forner y Segarra esquina con Fernández López (nº de registro, 19), (fig. 1d); Adriano, 50 (nº de registro 149), (fig. 1b); Fco.

Almaráz, 8 (nº de registro 26), (fig. 1c) y Forner y Segarra, 27 (Palma 1999).

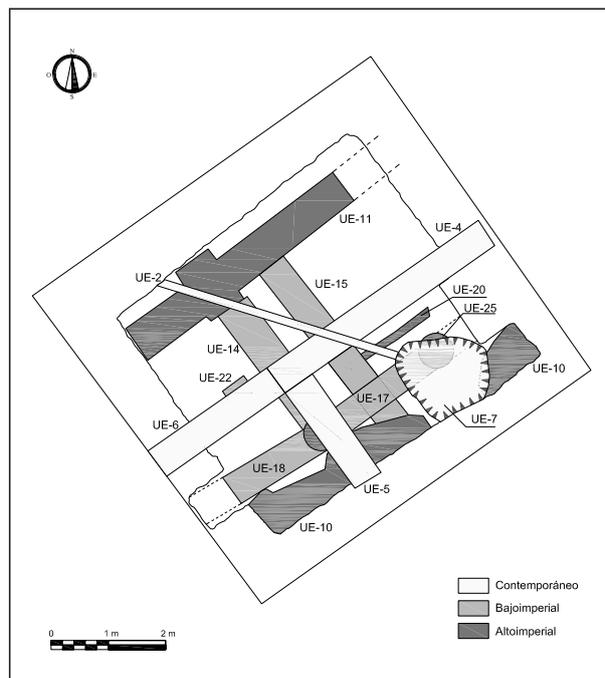
FIGURA 2

Plano diacrónico de los restos hallados en el solar.

Tenemos que decir que la mayoría de las estructuras documentadas están bastante arrasadas debido a que nos encontramos ubicados en la parte superior del cerro del Calvario (fig. 2).

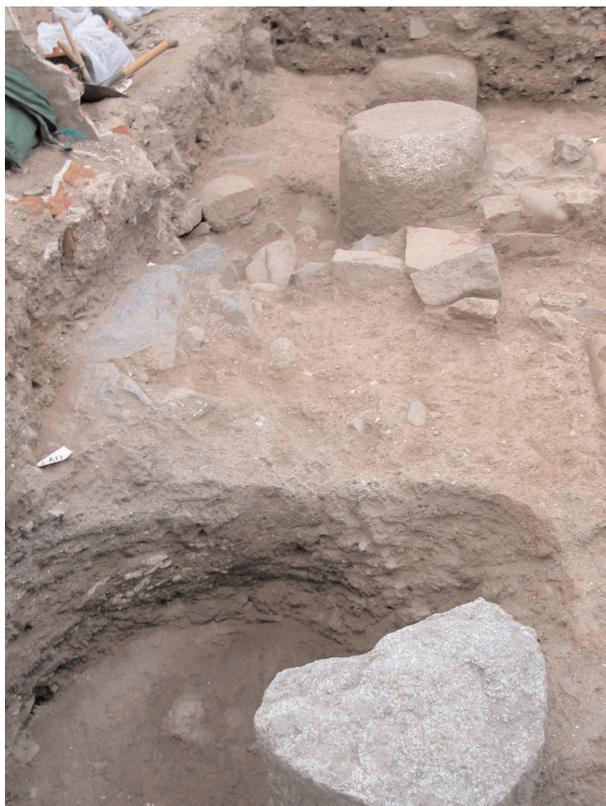
FIGURA 3

Foto de la tubería de agua y tambor de pórtico.

mentos de cal y ladrillos dispersos, material constructivo sobre el que apoya el lastrado de dioritas (ue 10), muy deteriorado. Además vemos parte del arranque de piezas cilíndricas, con un diámetro de 60 cm (ue 24 y 25), realizadas en material granítico, que apoyan directamente sobre un sillar rectangular que, a su vez, cimenta en la roca natural (fig. 3). La distancia entre estos fustes de columna es de 2,60 m.

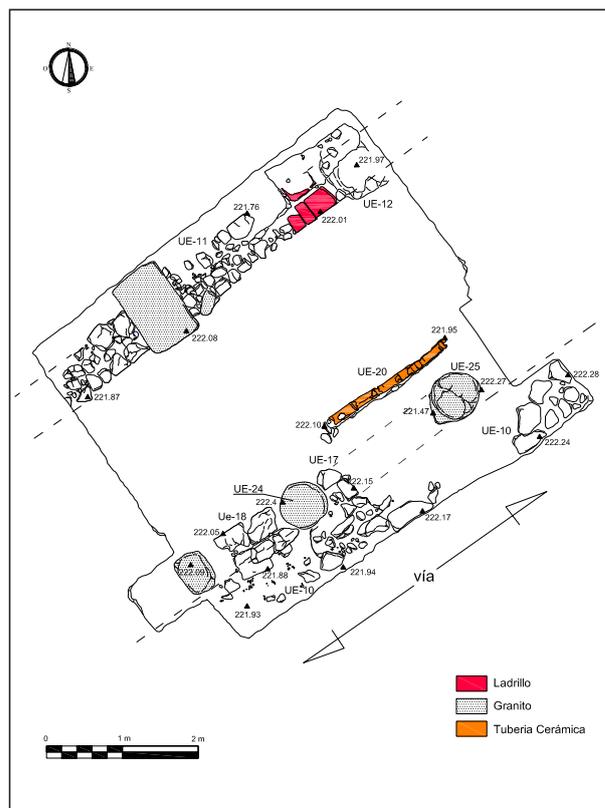
FIGURA 4

Plano restos época romana altoimperial.

Asociada a esta vía urbana, paralela a su trazado aunque fuera del mismo, se sitúa una tubería de agua (A 5) realizada con material latericio y cuyas juntas están cogidas con cal. Posee unas dimensiones documentadas de 1,75 m, un diámetro de 10 cm y una orientación SO-NE (fig. 4).

cimentación (ue 11) con unas dimensiones de 1,50 m x 70 cm y una orientación SO-NE, utiliza como refuerzo de la fábrica un gran sillar de granito, no pudiendo determinar si estamos en una esquina de la estructura o no (fig. 4).

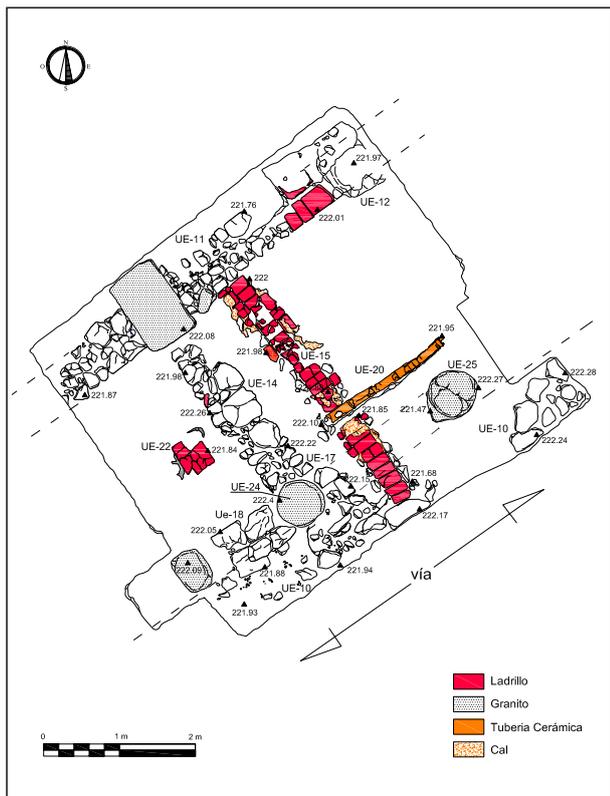
FIGURA 5

Detalle de la calzada junto con los restos de las tabernae (bajoimperial).

De una fase constructiva posterior se documenta una estructura que reutiliza parte de los muros anteriores (ue 11), adosándose otros nuevos (ue 18, 17 y 14) que amortizan parte del lastrado de dioritas, así como la tubería de agua. En medio de la estancia aparece una pieza con material latericio (ue 22) con restos de fuego con unas dimensiones de 60 x 40 cm (fig. 5).

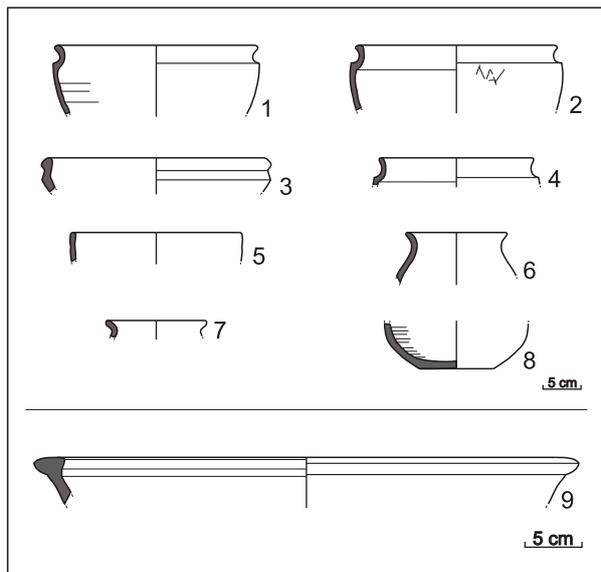
FIGURA 6

Cerámica del estrato ue 9 (amortización medieval) 1 (2558/9/1) 2 (2558/9/2), 3 (2558/9/3) 4, (2558/9/4), 5 (2558/9/14), 6 (2558/9/8), 7 (2558/9/7), 8 (2558/9/20), 9(2558/9/15).

amortizadas por un estrato de tierra amarillenta (ue 9 y ue 23) acompañado de un material cerámico de piezas de almacenaje y cocina, ollas con escotadura emirales, cerámica de tradición visigoda, ausencia de *sigillatas* y de cerámica vidriada (fig. 6) que nos lleva al periodo de transición entre el mundo visigodo y el período emiral, aunque no existe ninguna estructura que se asocie a ese nivel. Toda esta tierra amarillenta es cubierta por ripio contemporáneo (ue 1) que se asocia a un contexto de nivelación para establecer estancias de la casa.

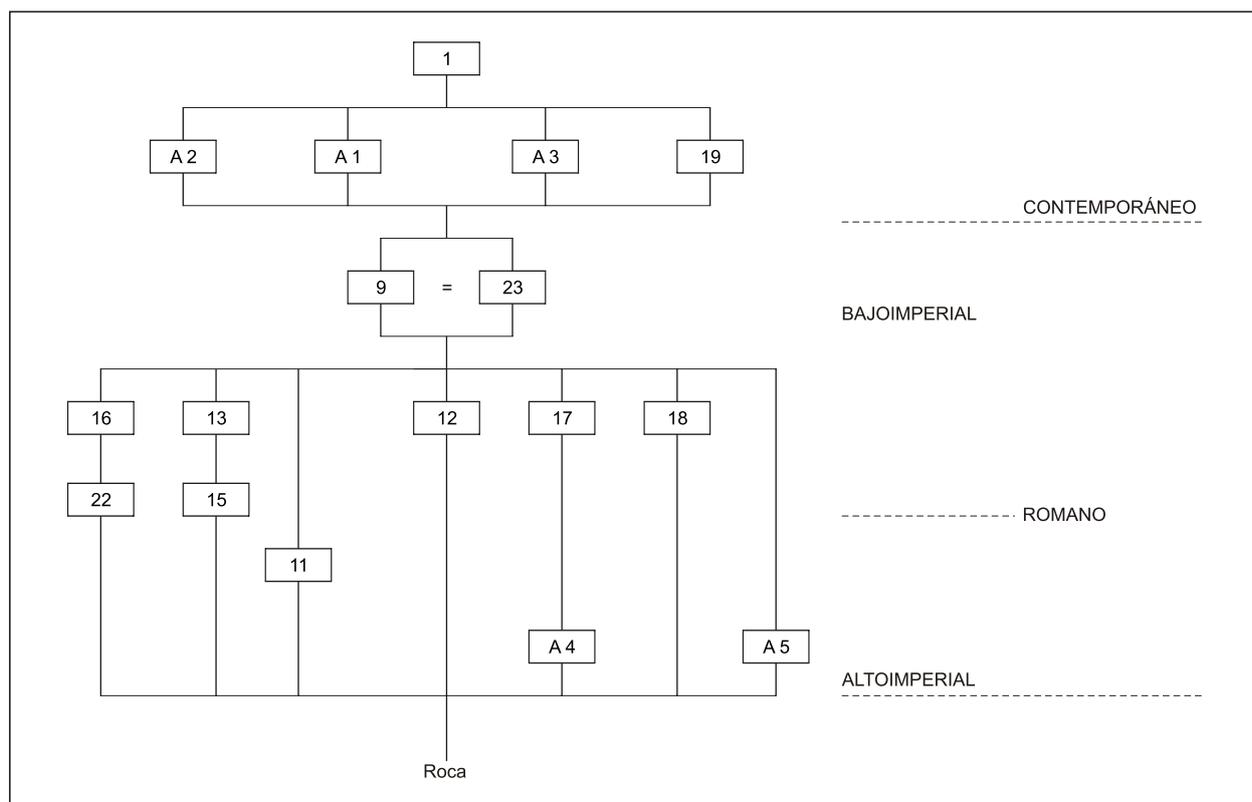
FIGURA 7

Diagrama de unidades y actividades.
