# Bailando sobre los vestigios de nuestr@s antepasad@s

*Intervención arqueológica realizada en el solar de la discoteca D.T.  
(calle John Lennon nº 19-21)*

## FICHA TÉCNICA

**Nº Intervención:** 8191.

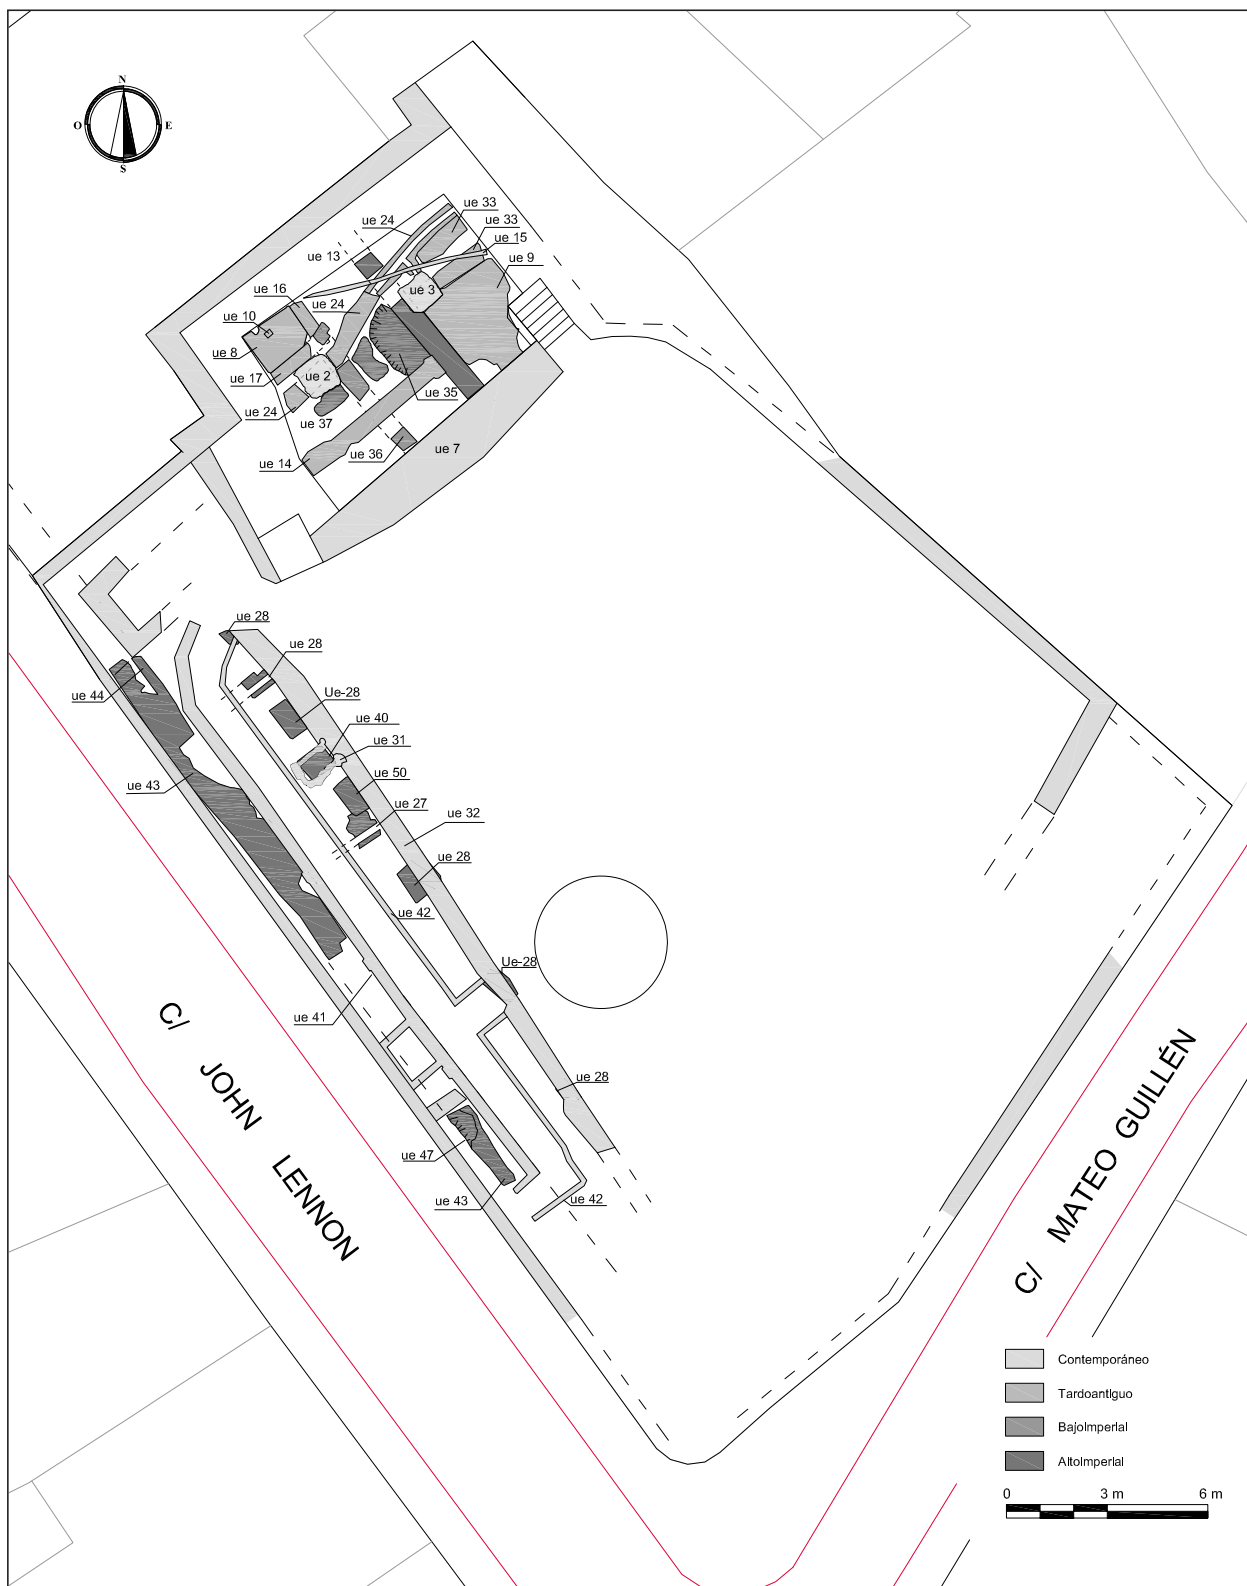
FIGURA 1

Plano diacrónico de los restos del solar.

El solar de forma más o menos rectangular estaba limitado al SO por la calle John Lennon, al SE por la calle Mateo Guillén y al NE y NO por edificios de viviendas. El edificio existente en el solar previo a su derrumbe poseía dos plantas subterráneas motivo por el cual la mayor parte de terreno se encontraba en cotas inferiores a la de la roca geológica. Únicamente se conservaban restos arqueológicos en un pequeño cuadrante situado en la esquina NO del solar y en una línea de terreno paralela al muro que lindaba con la calle John Lennon. El sistema de registro utilizado ha sido el método Harris, registrándose un total de 50 unidades estratigráficas, algunas de las cuales han sido agrupadas en 7 actividades (fig. 1).

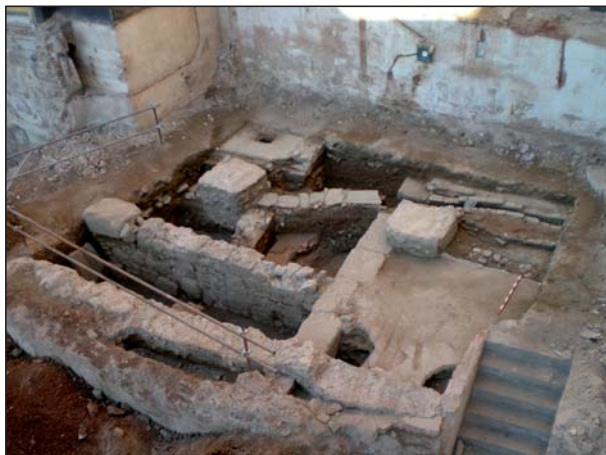
FIGURA 2

Vista aérea del sector noroeste del solar.

### Sector noroeste del solar (fig. 2):

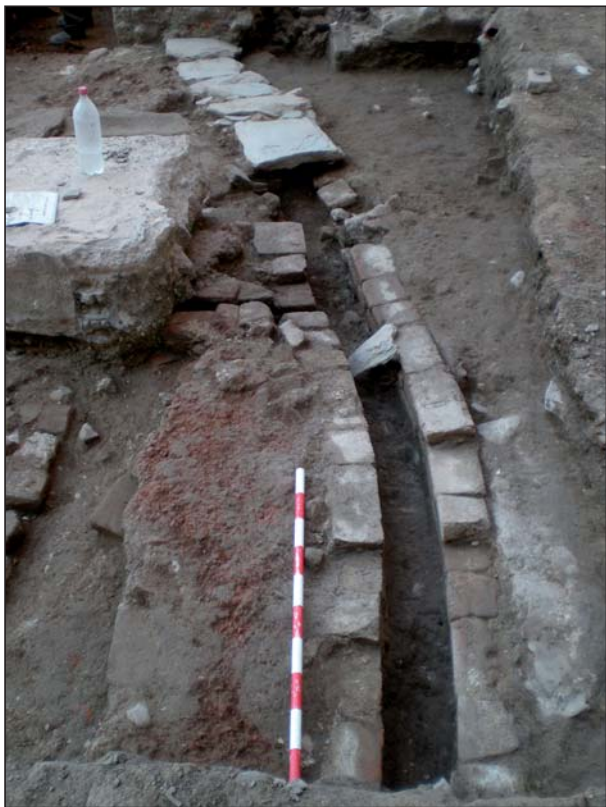
**FIGURA 3**

Este estrato cubría una canalización (fig. 3) realizada con una estructura (ue 23) de paredes de ladrillo unidos con cal que iban creando una pendiente descendente al SO. Su suelo había desaparecido pero mantenía parte de la cubierta (ue 24) de losas de diorita con dimensiones variadas (la mayor de las conservadas tiene 48 x 60 cm). El espacio interno del canal tenía 16 cm de ancho x 22 cm de altura en el comienzo y 25 cm en el final. En dicho canal desembocaba otro de menores dimensiones (ue 34) pero con las mismas características constructivas, unas dimensiones internas de 12 cm de anchura y 15 cm de profundidad y una orientación SE-NO. La canalización cortaba los muros ue 13, ue 36 y ue 48 de los que hablaremos más adelante.

*Canalización (ue 23 y 24) documentada en el sector noroeste.*

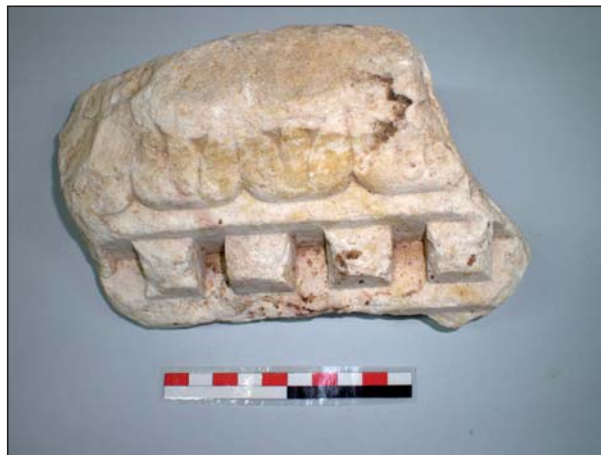
**FIGURA 4**

*Fragmento de friso de mármol procedente de la ue 20.*

Bajo ue 18 y ue 19 y a ambos lados de ue 14 aparecieron los estratos ue 20 y ue 21 de una potencia considerable y con las mismas características en su composición, tierra anaranjada con abundantes restos constructivos, piedras dioríticas, fragmentos de ladrillos y tégulas, cal, *signinum*, mosaicos y mármoles (fig. 4) y cuyos materiales cerámicos aportan una cronología desde los s I-III d.C.

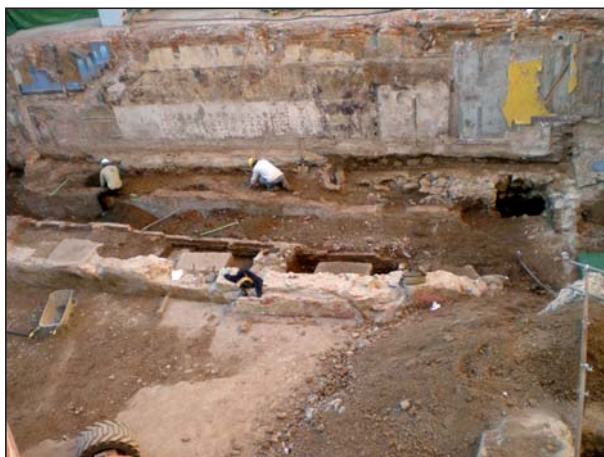
FIGURA 5

*Vista aérea de la banda excavada paralela a la calle John Lennon.*

#### **Banda paralela a la calle John Lennon (fig. 5):**

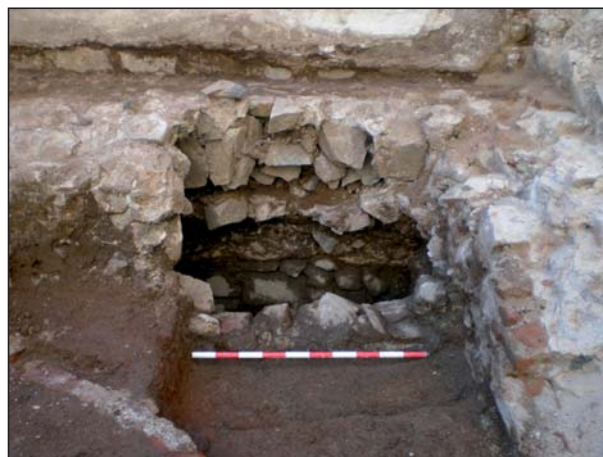
FIGURA 6

*Restos de la cloaca de época altoimperial.*

Paralela al corredor y a la calle y tras la limpieza de escombros documentamos la cloaca (fig. 6) de época romana no apareciendo en ningún tramo restos de la calzada que se superponía a ésta. Estaba en un estado de conservación aceptable, con orientación NO-SE, estando cortada en parte únicamente por el corredor contemporáneo, gracias a lo cual se pudieron registrar las características de la misma. Construida a partir de una fosa (ue 47) realizada en la tosca y en la arcilla natural en la que se insertaban dos muros laterales de *incertum* (ue 44 y 45) de 28 cm de anchura, sobre los que se apoyaba una bóveda de *incertum*. El espacio interno de la cloaca era de 90 cm desde el suelo a la bóveda teniendo una anchura de 87 cm.

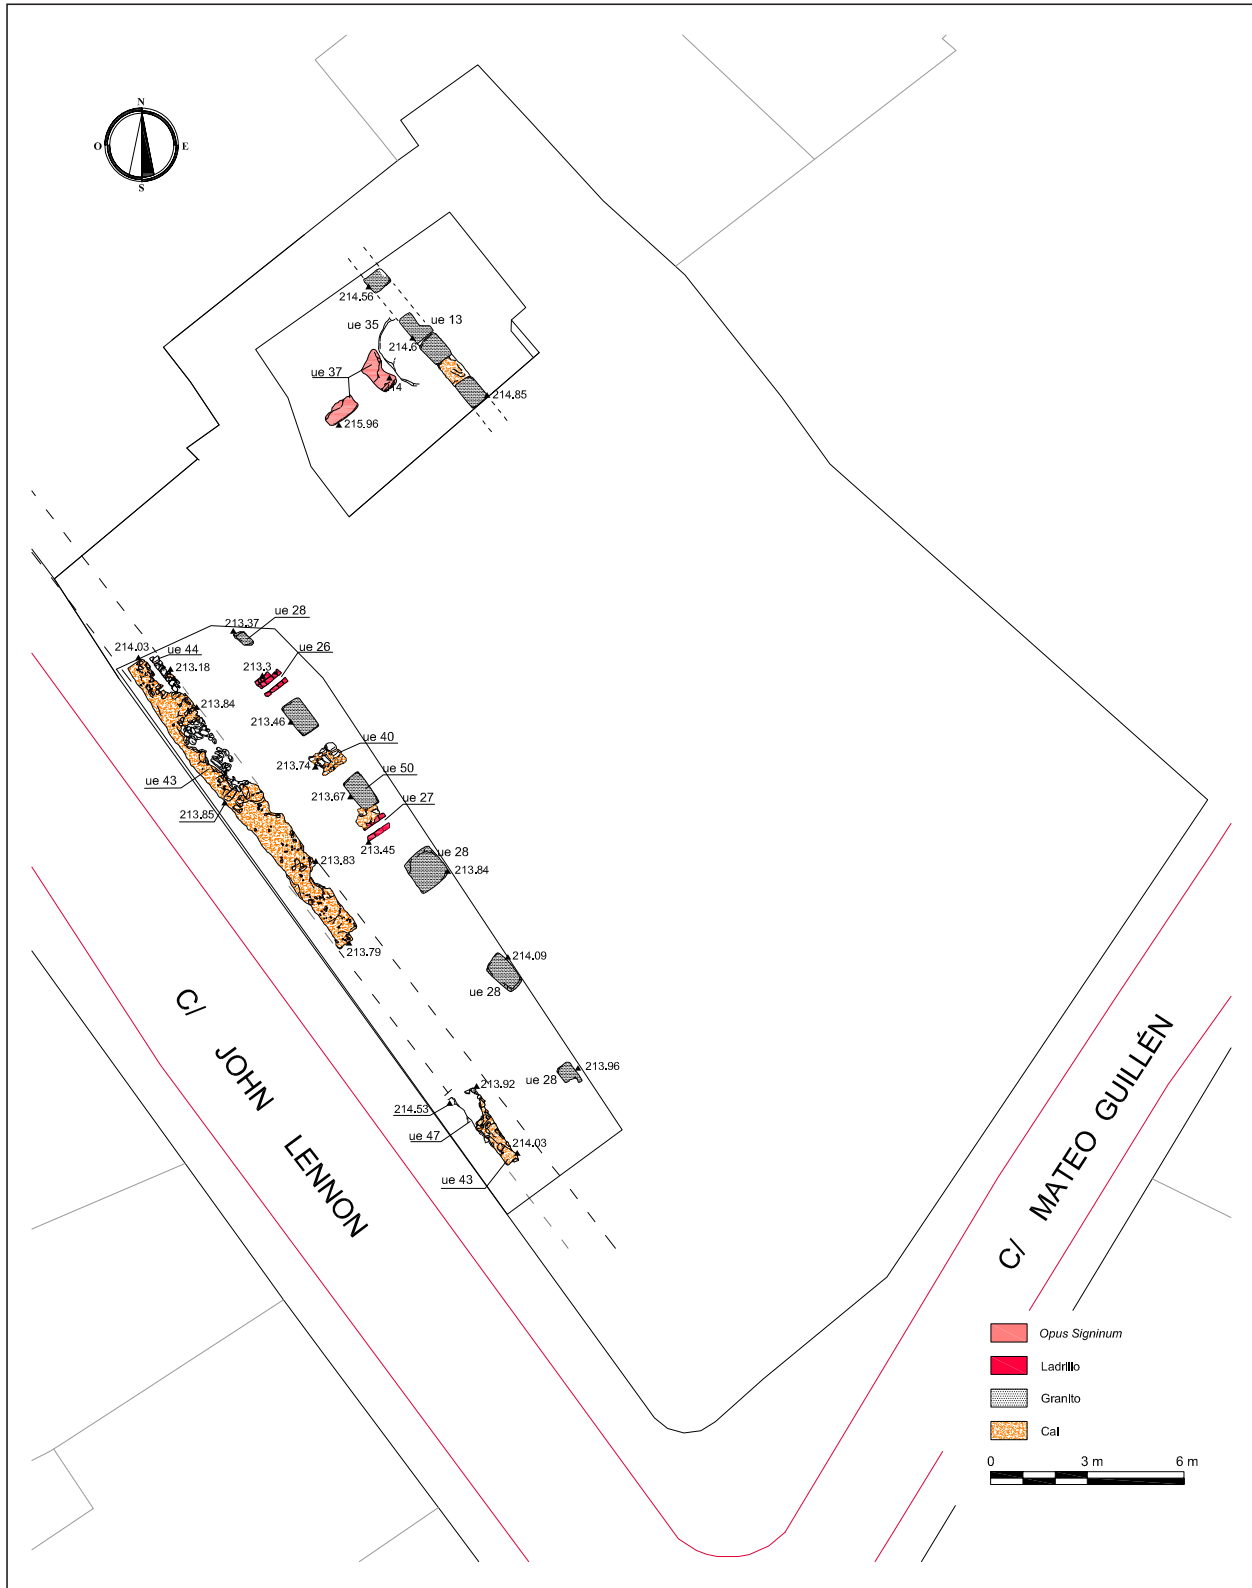
FIGURA 7  
Plano con restos de la fase altoimperial.

Lennon. Correspondían por un lado con la cloaca (A 7) con orientación SE-NO, que correría bajo el *cardo minor* cuyos tramos más cercanos fueron documentados en los bajos del edificio de la Caja de Badajoz, situado en la Plaza de Santo Domingo y en el centro cultural Alcazaba.

Paralelo a éste trazado se documentó una alineación de pilares de granito que interpretamos como sustención de un pórtico (A 6). Entre los pilares se documentaron canales de desagüe (A 5) que irían a parar a la cloaca.

Las evidencias más antiguas documentadas en el solar se adscriben a época altoimperial (fig. 7) y se localizaban en el límite del solar con la calle John

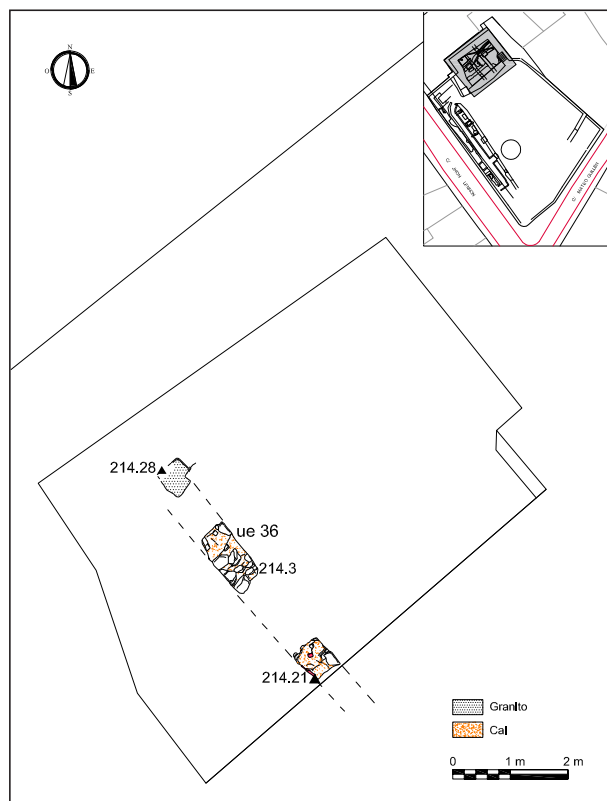
FIGURA 8

*Plano con restos de la fase bajoimperial.*

Probablemente en época bajoimperial (fig. 8) tenga lugar la construcción de una nueva estructura (ue 14) que se adosa perpendicularmente a ue 13 con la misma funcionalidad que la anterior, la subdivisión de espacios.

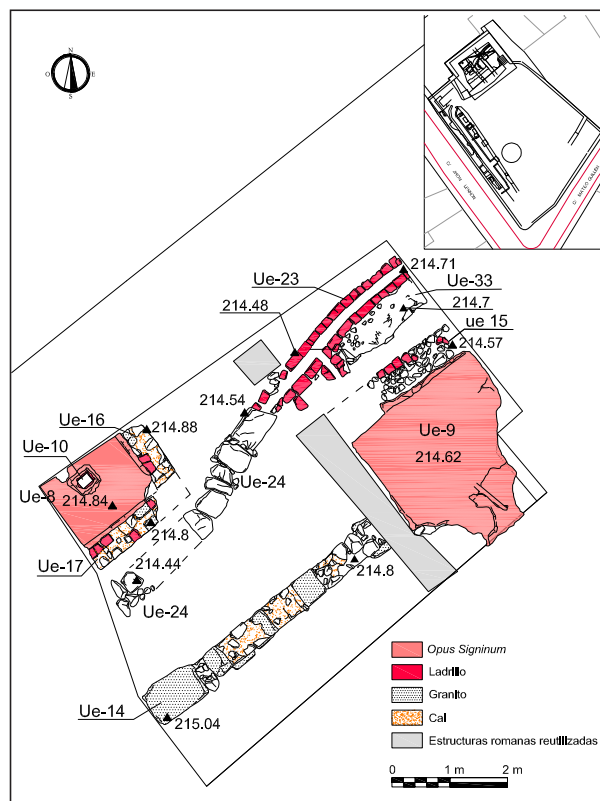
FIGURA 9

*Plano con restos de la fase tardoantigua.*

A época tardoantigua (fig. 9) corresponden el canal el desagüe A 3 que recogería los vertidos de las estancias pavimentadas de *signinum* de una posible *domus* (A 2).
