# Estructuras halladas bajo el acerado de la calle Oviedo

*Seguimiento arqueológico de una zanja para electricidad en la calle Oviedo (Mérida)*

## FICHA TÉCNICA

**Nº Intervención:** 642.

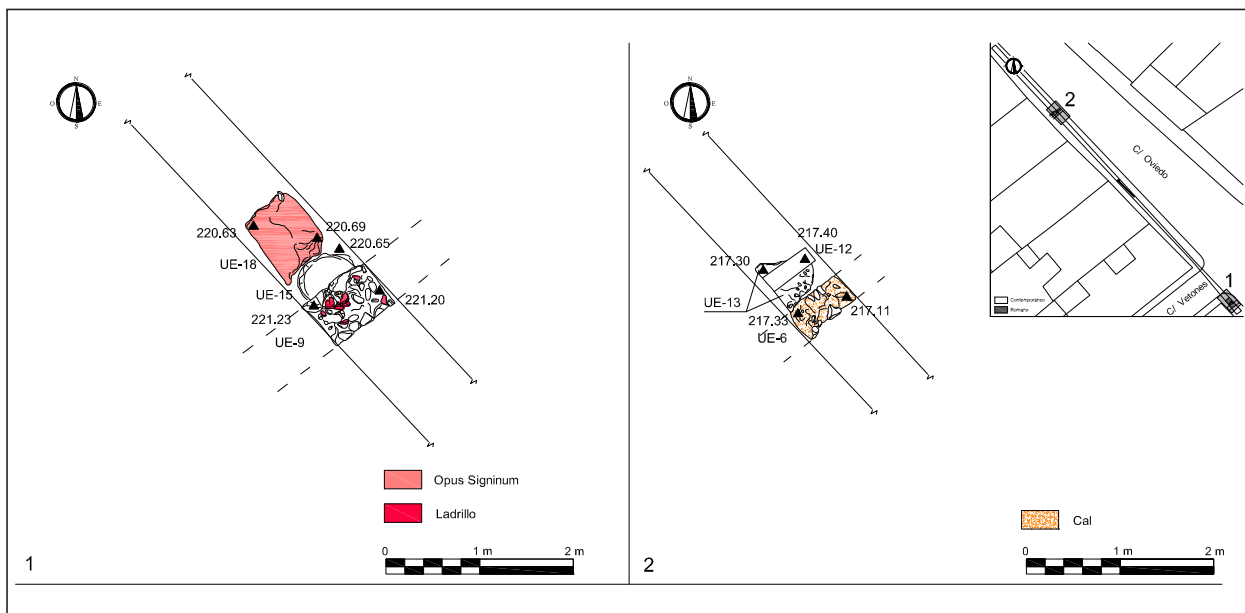
FIGURA 2

Planta de las estructuras balladas en la zanja.

cía cubriendo los restos de diferentes épocas identificados (fig. 2).

De este modo, casi situada en el extremo norte de la zanja, se localizó una conducción de aguas residuales (A3) realizada en tubo de cemento (ue 12) de 25 cms de diámetro sobre una cama de hormigón (ue 13). Esta conducción discurría de forma transversal a la zanja, por lo que tan solo se apreció de ella 80 cms de longitud.

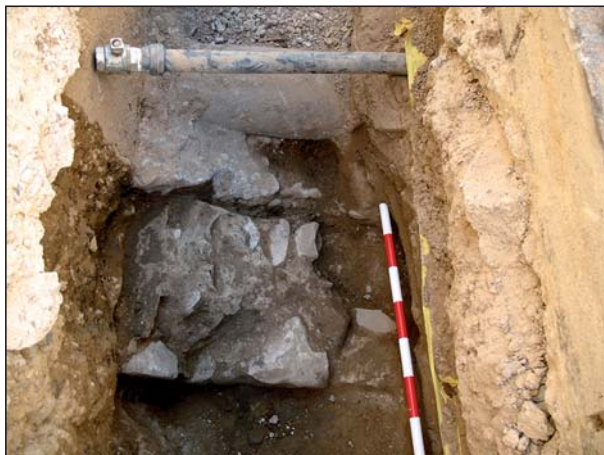
Junto a ella, en su lado sur, se encontraba un muro realizado en mampostería de piedra de diorita de formas y tamaños dispares, trabadas con mortero de cal (ue 6). Su orientación era noreste-suroeste y aparecía de forma transversal a la zanja, por lo que tan solo se pudo documentar de él una longitud de 73 cm. El ancho que presentaba esta estructura era de 48 cm y la altura documentada de 28 cm (fig. 3). No se encontraron materiales asociados a esta construcción que permitieran datarla y por el tipo de fábrica podría haber sido construida en cualquier período histórico. En la zona central de la zanja, se identificó una conducción de aguas condensada (A2), compuesta por una serie de tuberías cerámicas (ue 8) y los restos de una arqueta (ue 7) construida en ladrillo unido por cal y enlucida al interior con cemento, que aparecía parcial-

**FIGURA 3**  
Muro ue 6.

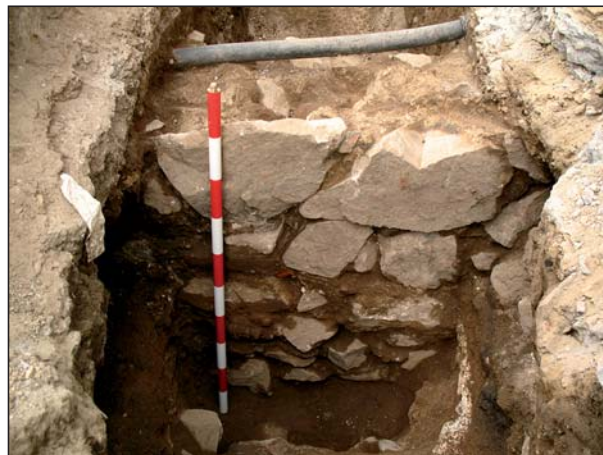
**FIGURA 4**  
Muro ue 9.

En la esquina norte de la confluencia con la calle Vetones se localizó una nueva estructura (ue 9) que presentaba la misma orientación noreste-suroeste que la anterior y, al igual que ella, estaba construida en mampostería de piedra diorita y mortero de cal. Aparecía de forma transversal a la zanja y de ella se pudo registrar únicamente una longitud de 77 cm, un ancho de 57 cm y una altura de 95 cm, y sobre él apoyaba directamente un tubo de goma que atravesaba la zona de acerado (ue 14). La altura de este muro se conoce debido al hecho de que su parte superior aparecía a tan solo 35 cm de profundidad con respecto al nivel de acera de la calle, lo que complicaba el paso de las conducciones en este punto (fig. 4). Con el fin de evaluar la posibilidad de pasar dichos tubos por la parte inferior de la estructura, se procedió a realizar un pequeño sondeo en el estrato de tierra rojiza (ue 11) que se adosaba a ambas caras de este muro.

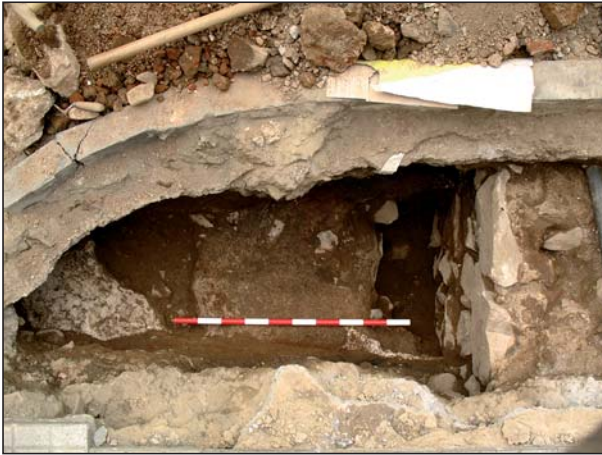
FIGURA 5

Al sur, entre el nivel de cal y el muro, ue 16 cubría un nivel de *opus signinum* (ue 18) de 85 por 31 cm y una potencia de 2-3 cm al interior de la zanja, que a su vez también cubría a un nivel de *opus caementicium* (ue 21) de unos 18 cm de espesor. Estos tres niveles (ue 16, 18 y 21) muy posiblemente estuvieran asociados al muro ue 9, pero ahora aparecían separados por un corte semi-circular (ue 15) realizado en época contemporánea, pues se hallaba relleno por el mismo estrato ue 5 (fig. 5).

Muro ue 9 y capa de *opus signinum* ue 18, con el corte ue 15 entre ambos.

En todo caso, podemos decir que los restos situados en las proximidades de la confluencia de las calles Oviedo y Vetones (A9), se corresponderían con un muro de una dependencia de tipo doméstico o industrial, al que se le asociaría con toda seguridad el pavimento de *opus signinum* que se localiza en su lado norte. La cronología de esta estructura hemos de situarla de forma amplia en época romana atendiendo al método constructivo y la presencia de este tipo de mortero.
