Las defensas medievales y modernas en el sector suroeste de Mérida, su asimilación urbanística y el origen de la calle Ciñuelas

Intervención arqueológica en los jardines exteriores de la Alcazaba (flanco sur)

FICHA TÉCNICA

Nº Intervención: 7021.

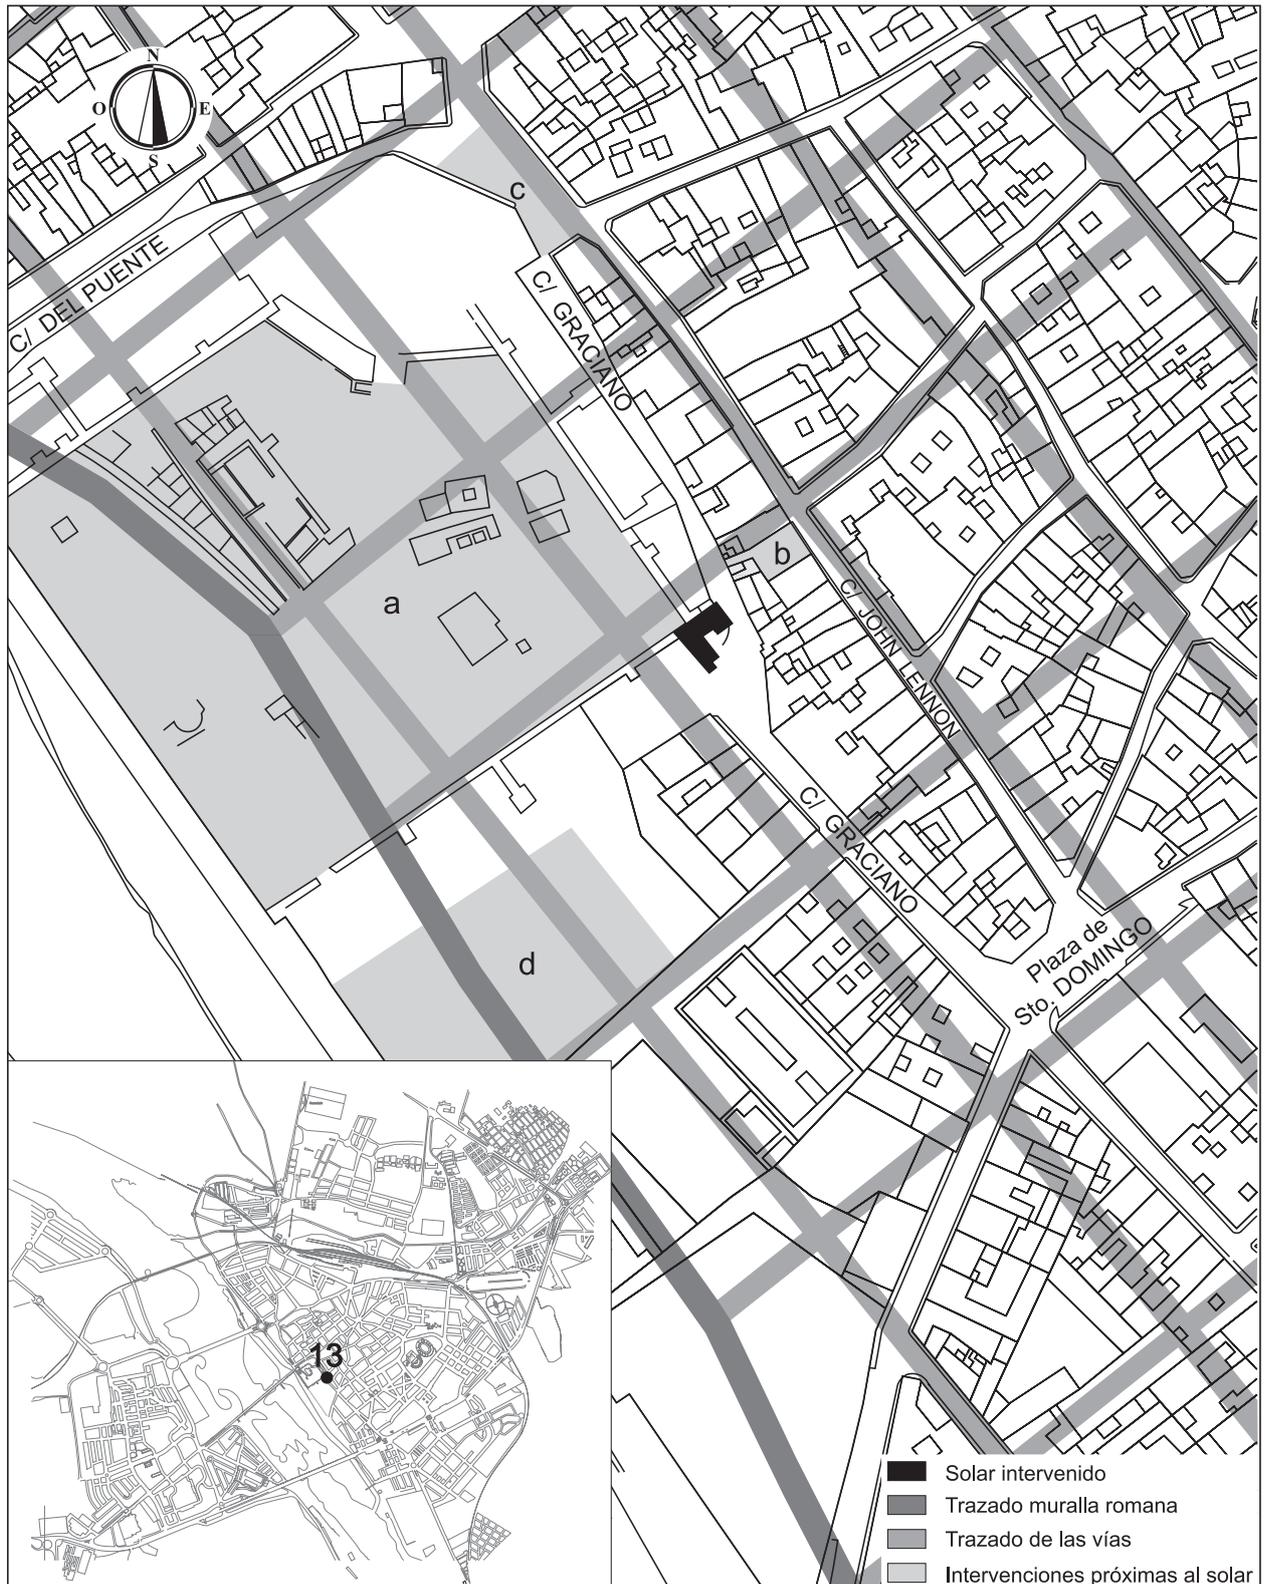
FIGURA 1

Plano de situación y contextualización

La zona de intervención (fig. 1) se localiza aledaña a la Alcazaba por su lado meridional, intramuros a las murallas fundacionales romanas y, como veremos en estas páginas, en el límite mismo de la cerca medieval. En la actualidad es una zona ajardinada, despejada de construcciones y a algo más de cien metros del río Guadiana. Hasta los años ochenta del siglo XX había inmuebles adosados al muro de la fortaleza en todo este flanco que, con otras construcciones enfrente, conformaban la calle Ciñuelas.

El área excavada se encuentra en zona II del plan especial de protección urbana, correspondiente al interior del *pomerium*. La actividad arqueológica en esta parte de la ciudad (fig. 1) se ha centrado en el interior de la Alcazaba (a), donde se localizó la muralla romana, dos calles, varias *tabernae* y una gran casa señorial romana, en campañas iniciadas en los años cuarenta, continuadas en los años ochenta y retomadas desde 1999 al presente dentro del plan director que ha creado el Consorcio para el estudio (interior y exterior) del recinto defensivo. Entre los resultados es destacable la excavación en el aljibe (Feijoo, 2001) y la nueva interpretación que se ha hecho sobre la naturaleza de la fortaleza (Feijoo y Alba, 2005). En la parte exterior se ha intervenido sobre el foso oriental en la calle Lennon (b) (Palma, 2000) y en la Plaza del Rastro (c) (Alba, 2004 a) y en el flanco meridional, en los terrenos cercanos conocidos como Huerta de Otero (d), donde en los años ochenta el Patronato de Mérida excavó parte de una gran casa romana con termas privadas y varios lienzos intermitentes de la muralla fundacional.

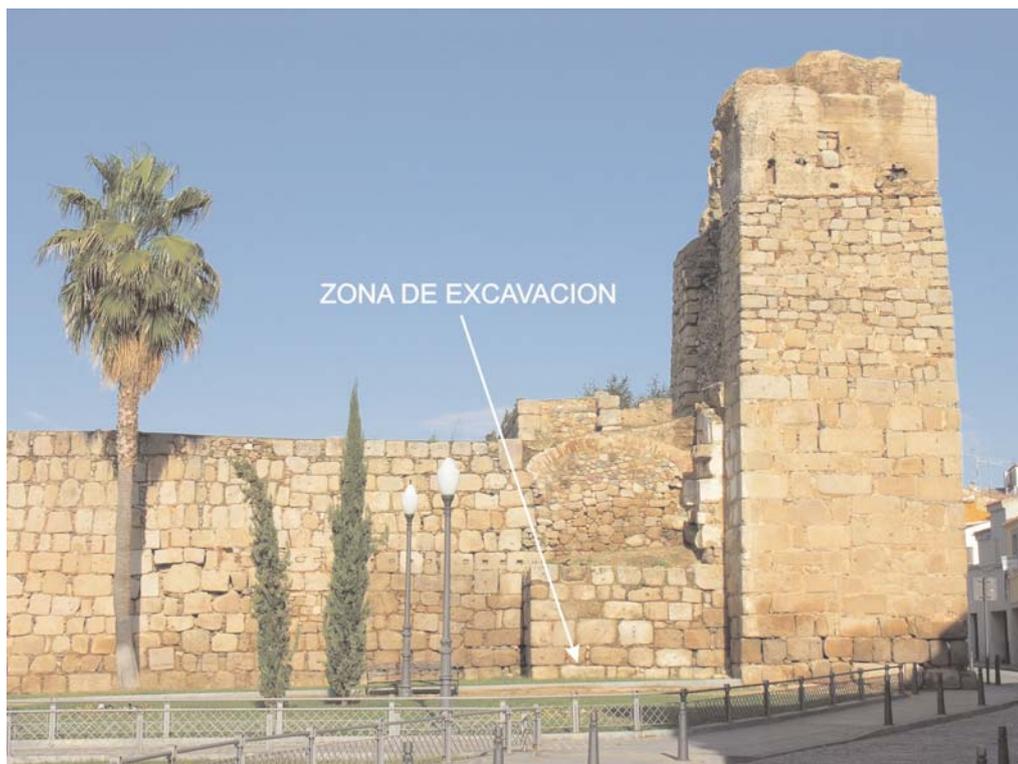
FIGURA 2

Situación del lugar de excavación, junto a la Alcazaba

Los trabajos de excavación se centraron en el flanco meridional de la Alcazaba (fig. 2), a la altura de la torre esquinera meridional. El lugar elegido para plantear el corte vino orientado por la planimetría urbana de Laborde (fig. 3) en la que figura un límite o cerca que suponíamos que podía ser la muralla medieval si Moreno de Vargas en el primer cuarto del siglo XVII acertaba en la identificación del recorrido del muro islámico. En la descripción de su trazado segmentadamente vigente apunta que “(...) *se junta con la fortaleza por la torre grande de la cava*” es decir, va a parar a la torre esquinera de la Alcazaba (1633: 355). Aporta además detalles de su fábrica “*Estos muros se han conservado casi hasta nuestros tiempos, que por ser la mayor parte de ellos de tierra el tiempo los ha ido derribando*” (p. 355). Los terrenos desde aquí al río pertenecían entonces a Gabriel de Morales y nada más apunta el historiador local salvo que por ellos iba el trazado de la muralla romana.

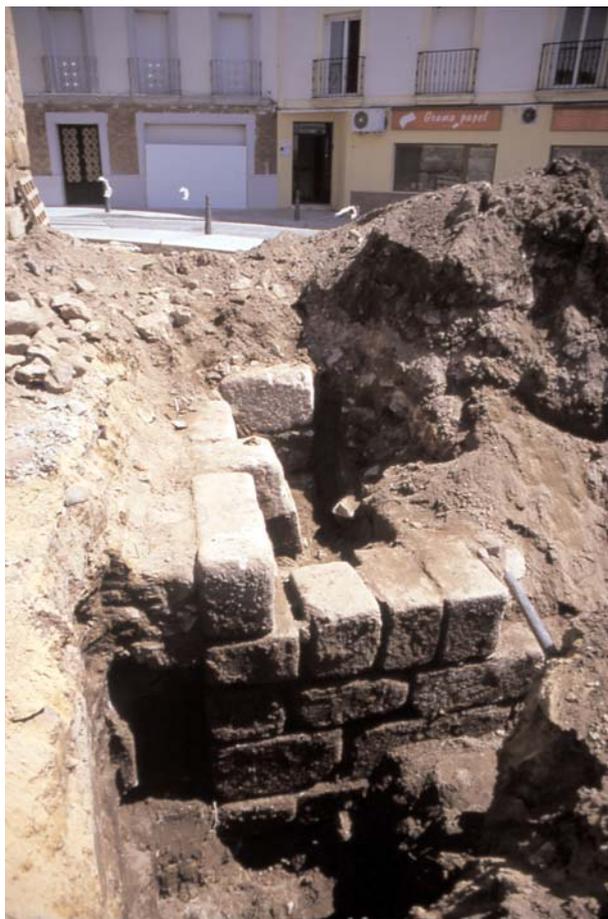
**FIGURA 4**

Vista general de la excavación (punto donde dobla la defensa urbana para unirse al muro perimetral de la Alcazaba que delimita el foso)

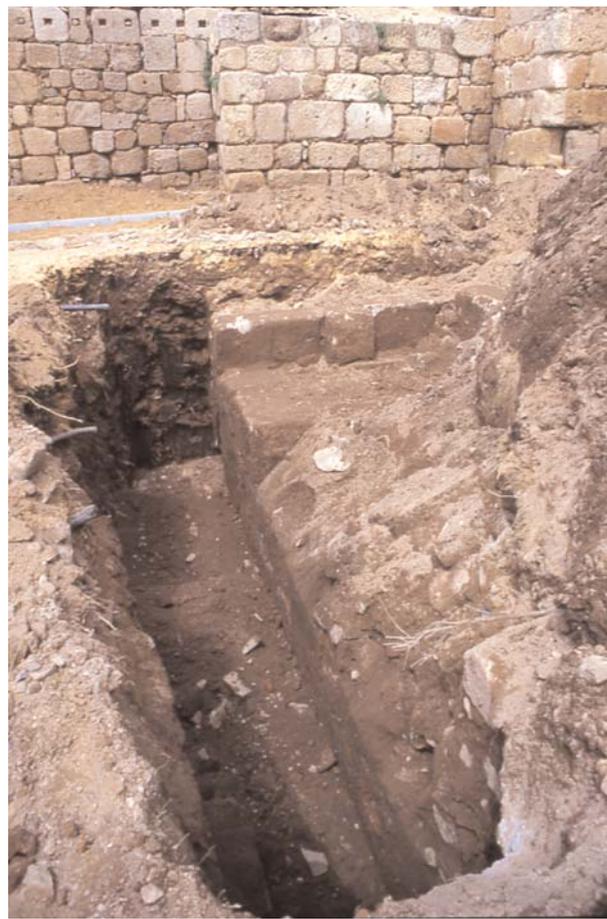
**FIGURA 5**

Dirección de la muralla urbana hacia la torre esquinera de la Alcazaba (al fondo)

carbones (ue 6) que se adosaban a la continuidad del mencionado muro de argamasa de cal ue 9 (A 4) y a un lienzo de sillares (ue 8) bien careados que no podía ser otra cosa que la muralla (fig. 5).

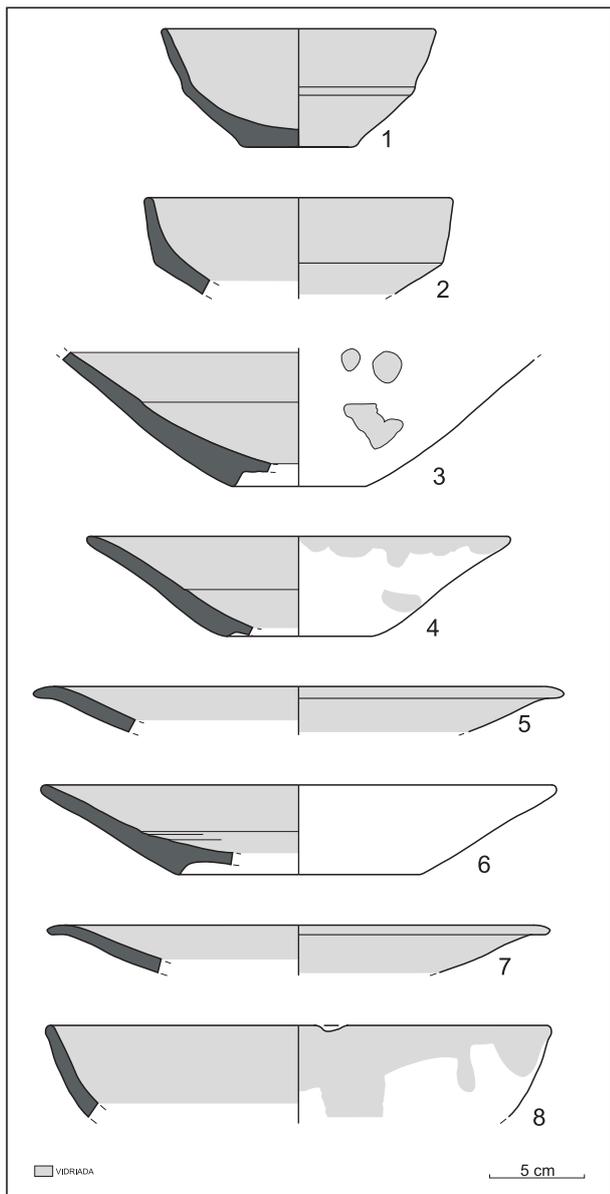
FIGURA 6

Materiales del siglo XVI (arrojados al foso de la defensa urbana).
 Ue 6, escudillas y platos n° de inv. (de arriba abajo): 16, 37, 11,
 2, 31, 10, 28, 13

El nivel de vertedero ue 6 proporcionó poco material cerámico (fig. 6 y 7), apenas treinta y siete piezas inventariadas de cerámica, de las que una tercera parte eran lozas estanníferas de vajilla (la mayoría en blanco y sólo tres pintadas al interior, con policromía de trazos en amarillo, azul y negro) y un fragmento de plato decorado con la técnica de cuerda seca, característicos del siglo XVI. La policromía en las lozas es la propia de la segunda mitad del siglo XVI aunque los motivos vegetales pintados podrían llevarse al siglo XVII. Las cerámicas comunes restantes son pie-

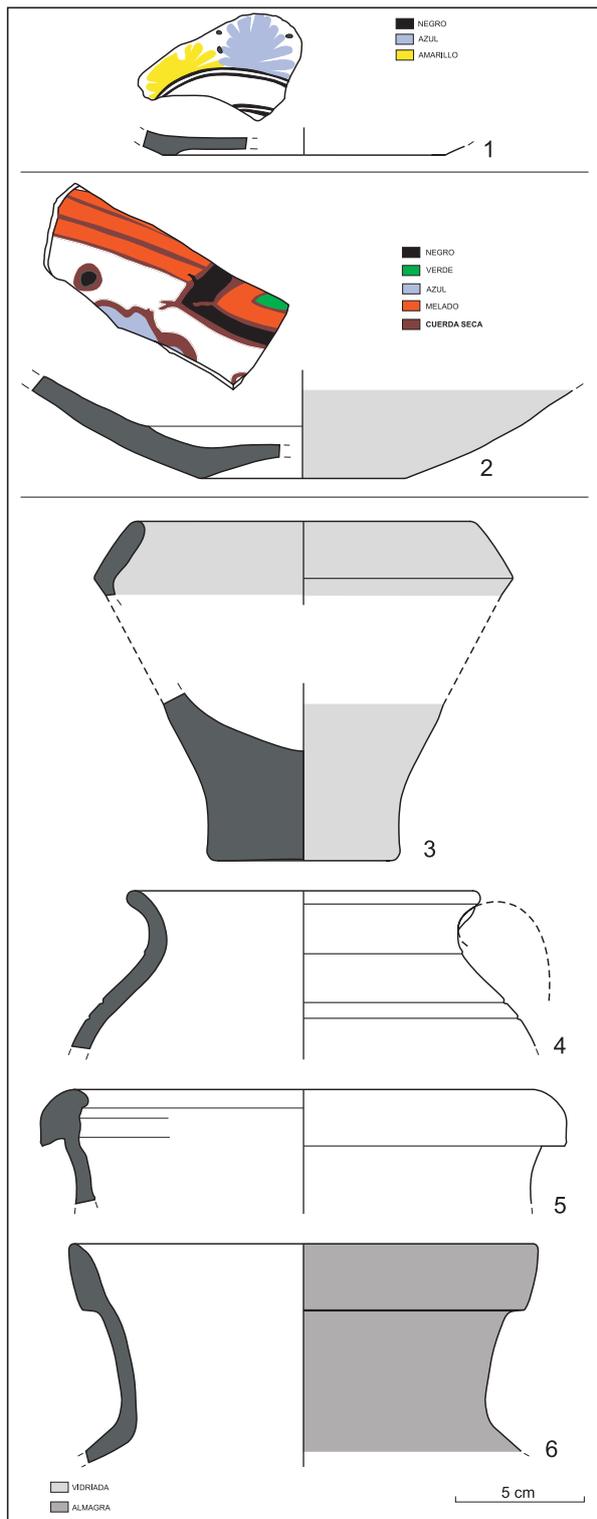
FIGURA 7

Materiales del siglo XVI (arrojados al foso urbano). Ue 6, n° de inv. (de arriba abajo): platos policromo (35) y con cuerda seca (36), mortero (20), puchero (19), tinajas (24 y 25)

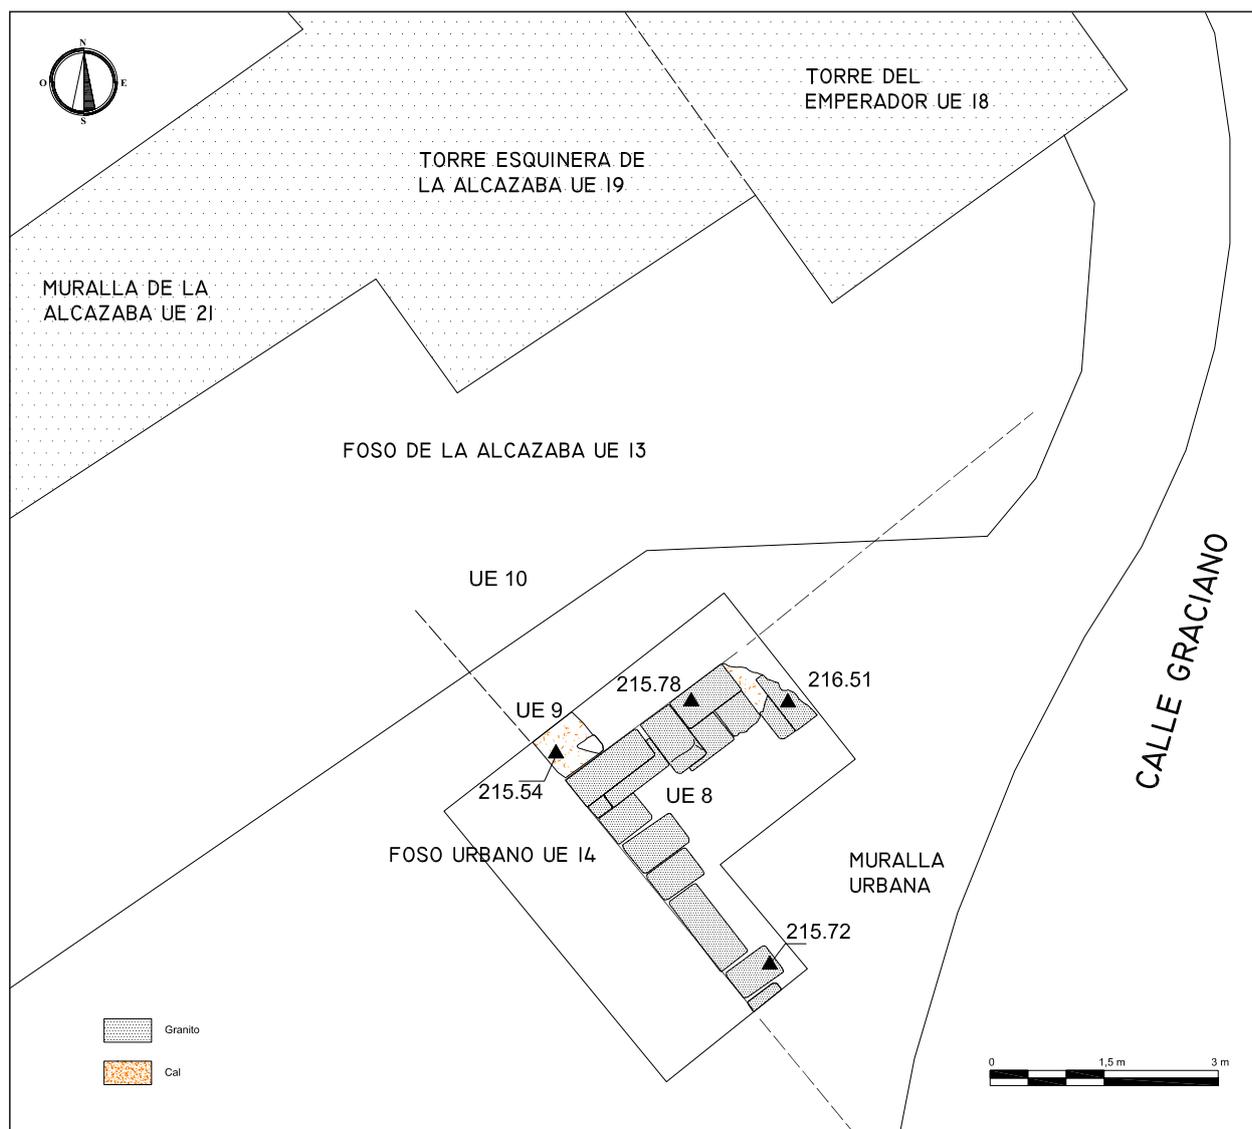
FIGURA 8

Plano de la excavación

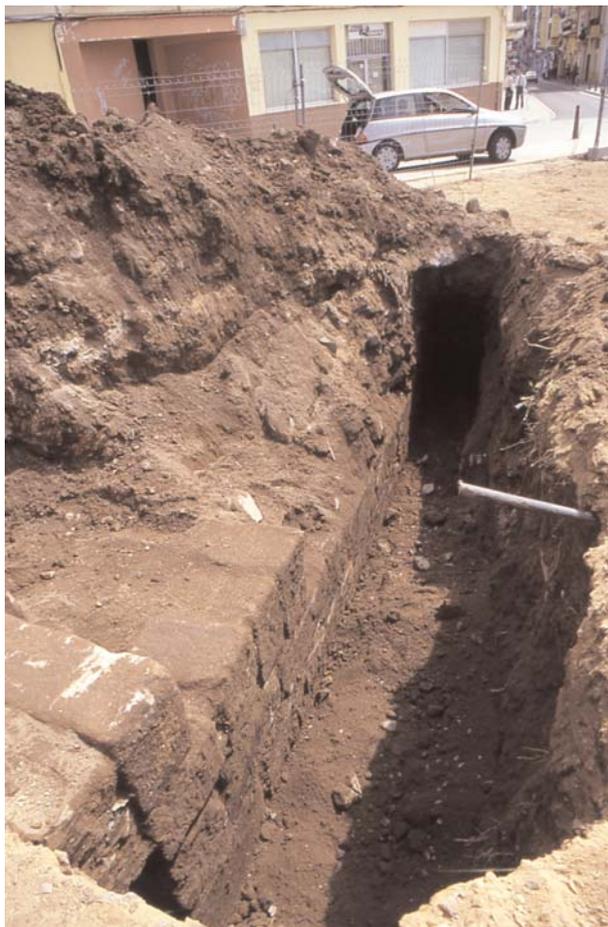
FIGURA 9

Fábrica de sillares como zócalo de la cerca defensiva. Al fondo, fachada de inmuebles de la calle Graciano

está en paralelo a la Alcazaba en un recorrido de 3,20 m y distanciada de ella 5 m (anchura del foso en este punto) que hace las veces de muro de escarpa de la cava. Y por otro lado, está unido a un paramento (ue 8) en perpendicular a la fortaleza que se aleja de aquella en dirección sur. Llegamos a liberar del muro seis hiladas de sillares en altura (pero continuaba bajando) sin un orden predeterminado de sogas y tizones y una longitud de siete metros y medio (fig. 9).

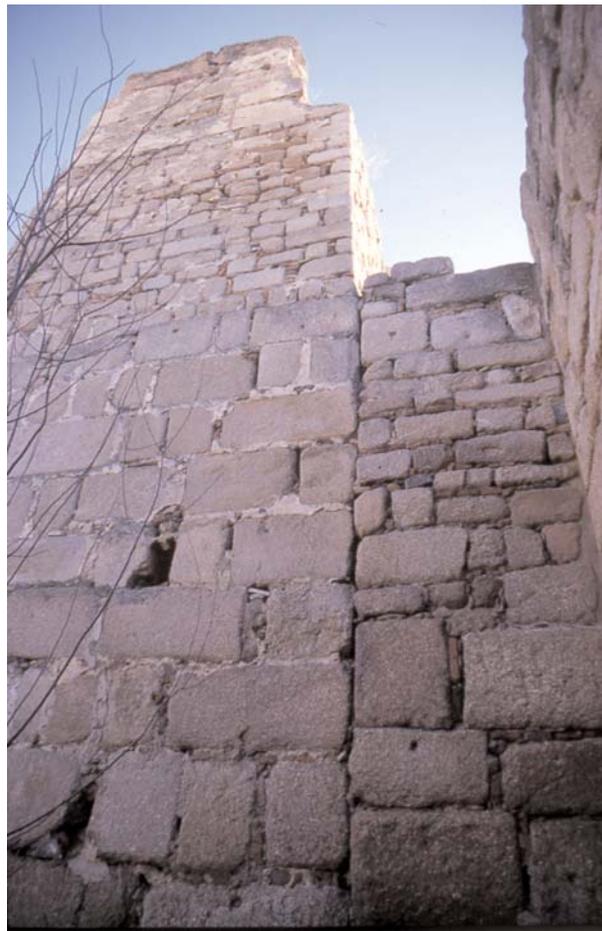
FIGURA 10

Torre del Emperador (obra medieval cristiana) adosándose a la torre esquinera de la Alcazaba

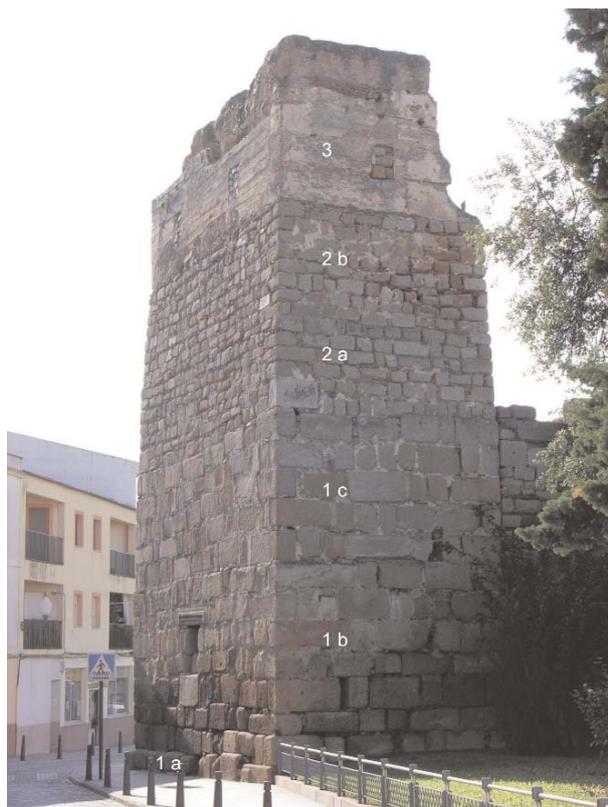
FIGURA 11

Detalle de la fábrica heterogénea (mediante cuerpos escalonados) de la torre del Emperador (sistema constructivo semejante al de la cerca urbana)

culmina con otro de tapial. Pese a esta diversidad de aparejos superpuestos es una obra unitaria como se advierte en el perfil progresivamente escalonado de toda la torre, con dos divisiones en cada cuerpo, es decir, se cuentan hasta seis pequeños retranqueos en alzado (fig. 11).

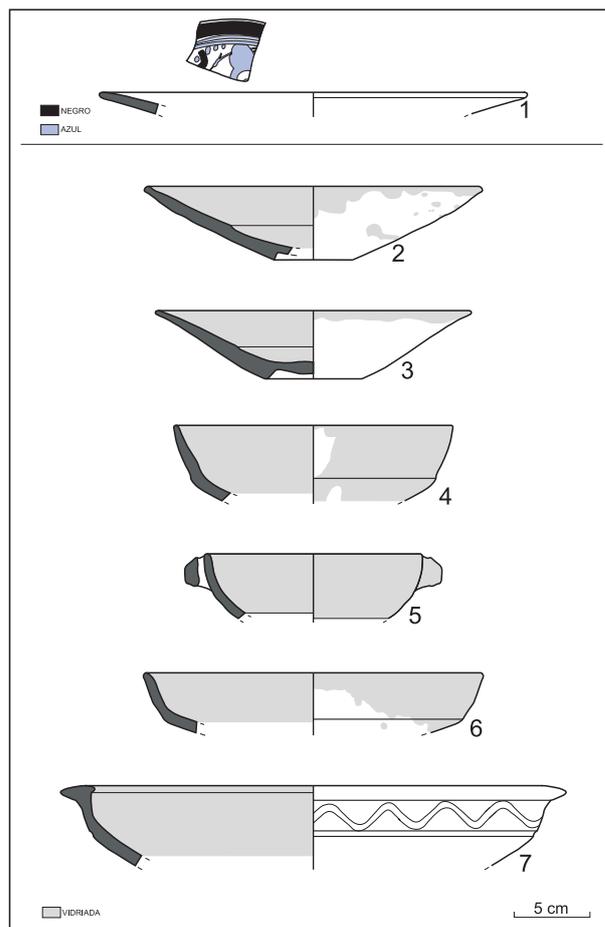
FIGURA 12

Materiales del siglo XVI (anteriores a la autorización del abandono definitivo de los fosos). Ue 7, n° de inv. (de arriba abajo): platos (28, 2, 3), escudillas (14, 7, 9), barreño (18)

El nivel de vertidos ue 7 (parcialmente excavado) aportó 33 piezas inventariables, todas cerámicas excepto una llave de hierro (fig. 12 y 13). Hay loza estannífera sin pintar, un fragmento decorado en azul y morado y dos de loza dorada (con los dibujos muy perdidos). La cerámica común es muy semejante a la de la ue 6 que se le superpone, con un menaje formado por platos y escudillas vidriados íntegramente o sólo al interior (una de ellas decorada con dibujo vegetal trifolio de tierra blanca en el centro), aceite-

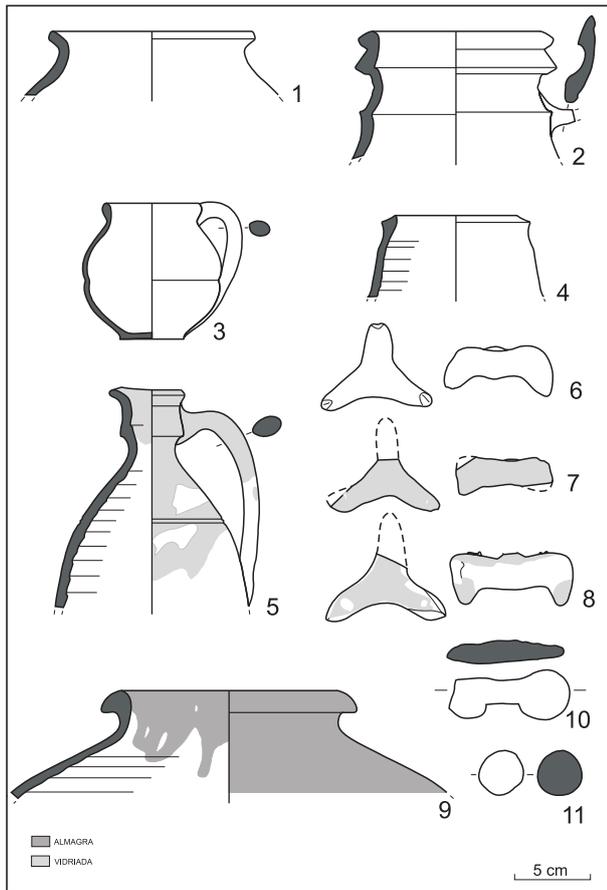
FIGURA 13

Materiales del siglo XVI. Ue 7: 1 olla (24), 2 cántaro (20), 3 búcaro (19), 4 caño (21), 5 aceitera (23), 6, 7 y 8 atifles (30, 31, 34), 9 tinaja de agua (17), 10 llave (32), 11 bola o bolindre (33)

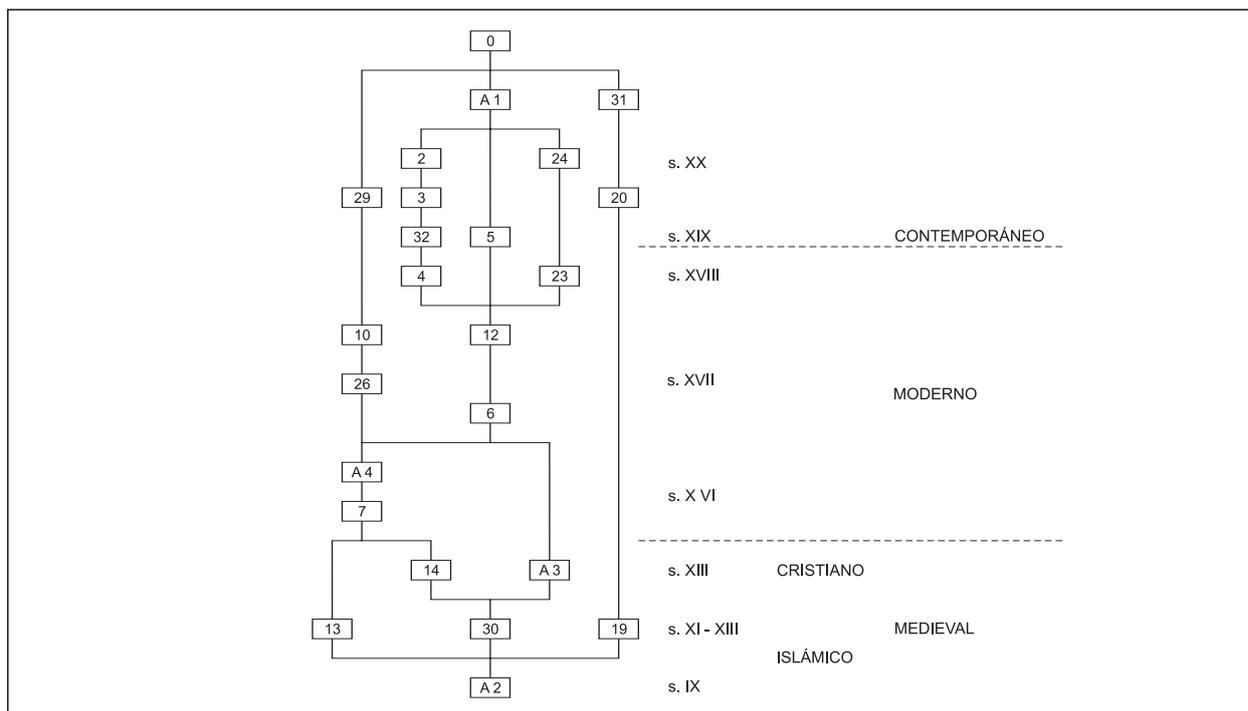
FIGURA 14

Diagrama de unidades y actividades

A partir de los datos recabados ordenados en el diagrama (fig. 14) es difícil determinar la cronología del tramo de cerca aquí registrado, pues en alzado eran objeto de reparaciones continuas, arruinadas por el paso del tiempo o por los conflictos bélicos. Sobre la datación de su parte baja sólo se puede asegurar que es anterior a que fuese soterrada (junto con el foso) por los vertidos del siglo XVI y posterior al desmantelamiento de las defensas islámicas infringido por los conquistadores leoneses hacia 1230 y, acaso coetánea a la reorganización cristiana del caserío en fechas inciertas del siglo XIII o debido a reformas practicadas en el siglo XV durante la Guerra de Sucesión que enfrentó a los partidarios de la Beltraneja y de Isabel la Católica. A favor de esta segunda posibilidad hay que mencionar el parecido entre la fábrica de la torre esquinera de la Alcazaba con la que defiende el alcázar en el interior (mandada edificar por la condesa de Medellín) y estas, a su vez, con los restos de paño de la cerca urbana en este punto. Desde el bajo medioevo, la parte alzada de tapial fue restaurada puntualmente en incontables ocasiones hasta el siglo XIX en que, los paños de la zona suroccidental de la villa son eliminados para recibir nuevos ensanches urbanos, formando las calles Graciano y Ciñuelas. Al pie de la cerca, no se registró evidencia de las trincheras perimetrales que se excavaron repetidas veces durante la larga guerra con Portugal (Lavado, 2000: 149), lo que se puede explicar por la proximidad de la fortaleza y la defensa natural del río, que lo hacía innecesario.

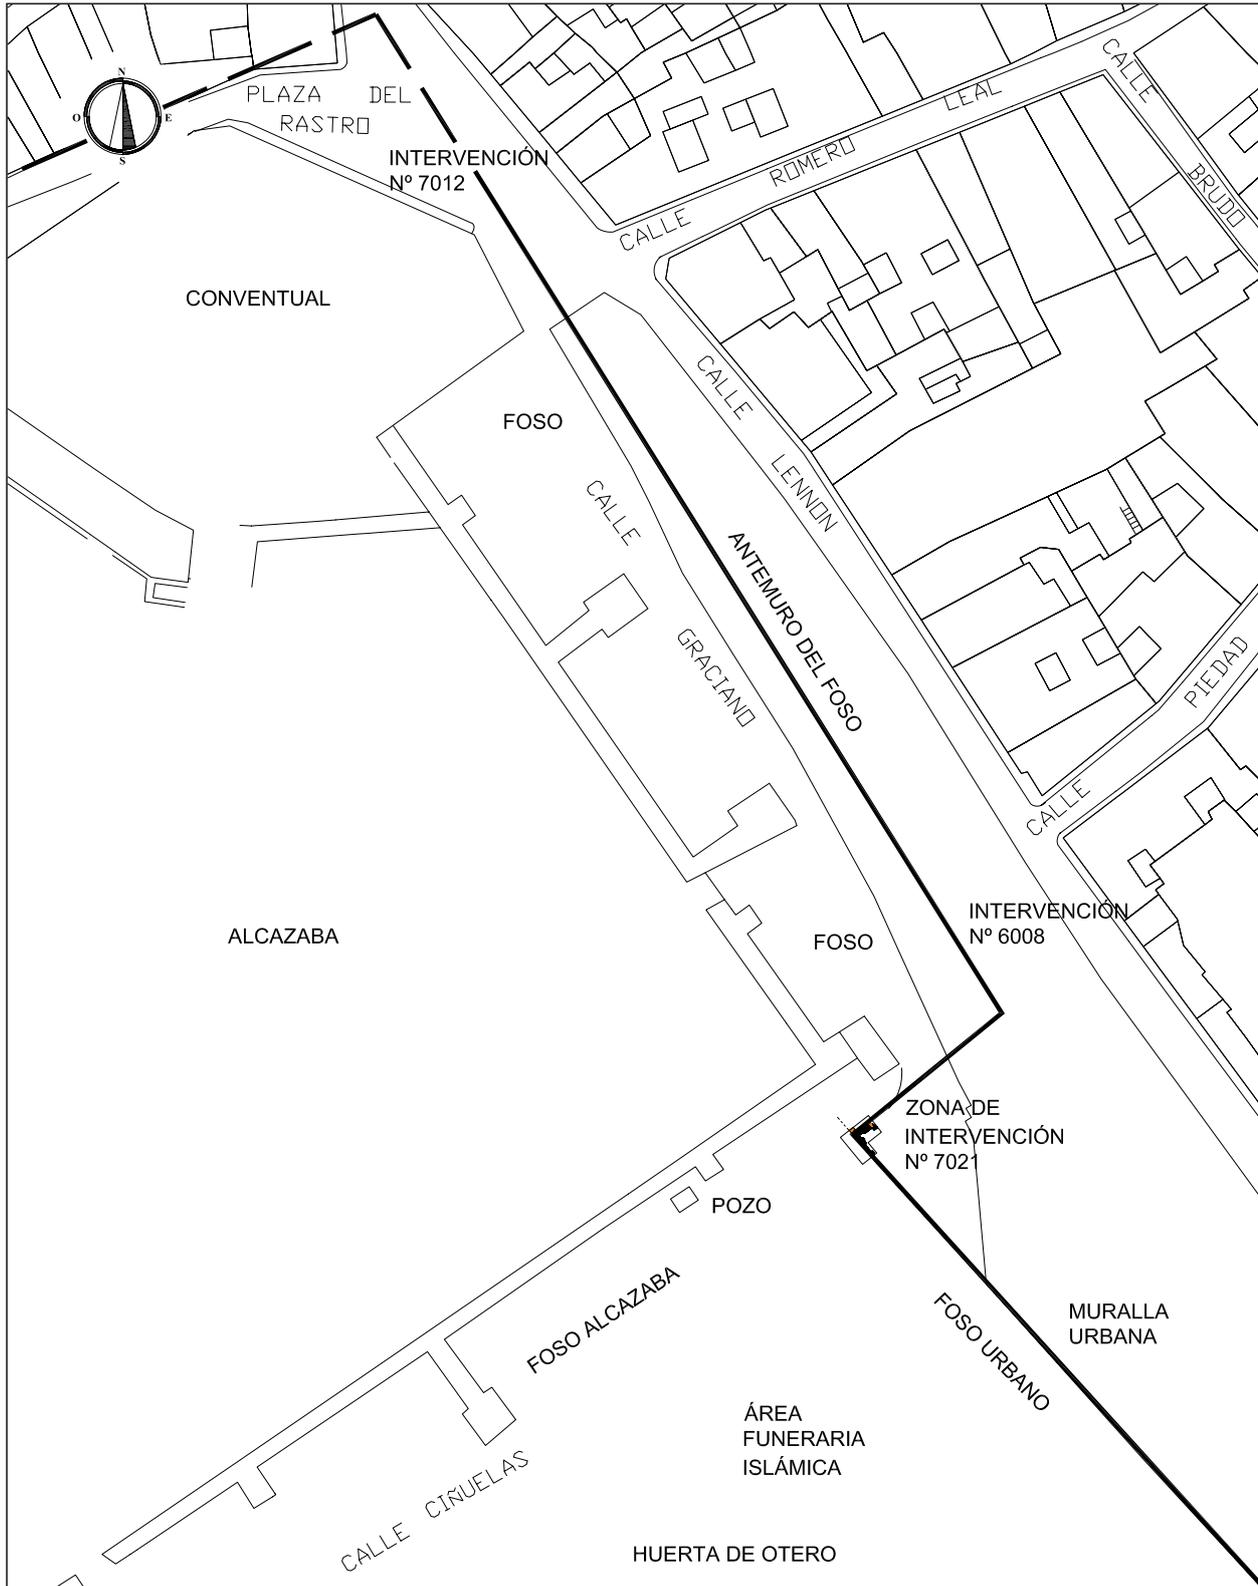
FIGURA 15

Plano reconstructivo de las defensas y otras referencias sincrónicas

Como resultado de la excavación se ha localizado un tramo de la muralla urbana en su zona de conexión con la Alcazaba y el punto de unión del foso de la cerca con la cava de la fortaleza (fig. 15).

107) y a Plano y García (1894, 107) a describirlo despectivamente como “mezquino muro” y a suponer que ocupa el mismo recinto que el árabe. Aquí si es fácil que se produjese esa coincidencia pues las defensas urbanas debieron tener como referente la esquina de la Alcazaba. Además hay un indicio que lo corrobora y es la existencia de tumbas musulmanas en la zona (fig. 15).

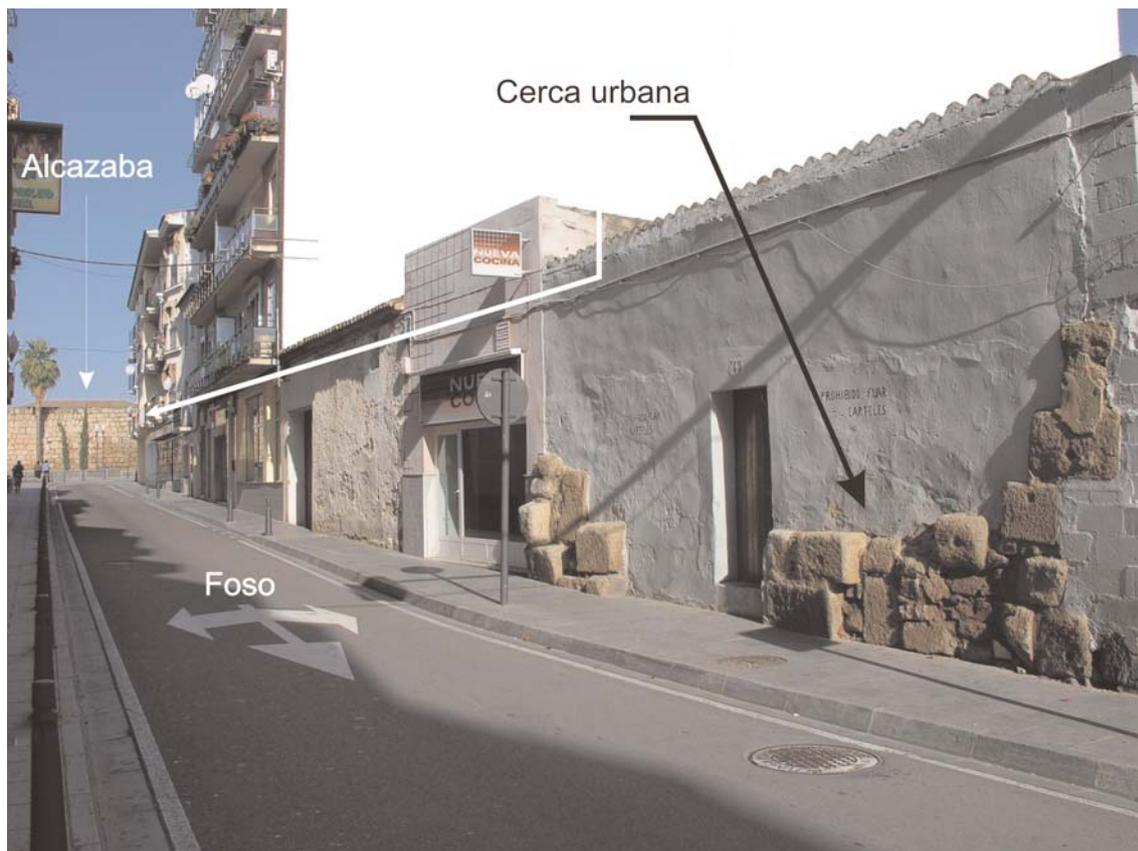
FIGURA 16

Restos aún visibles de la cerca medieval en la calle Graciano

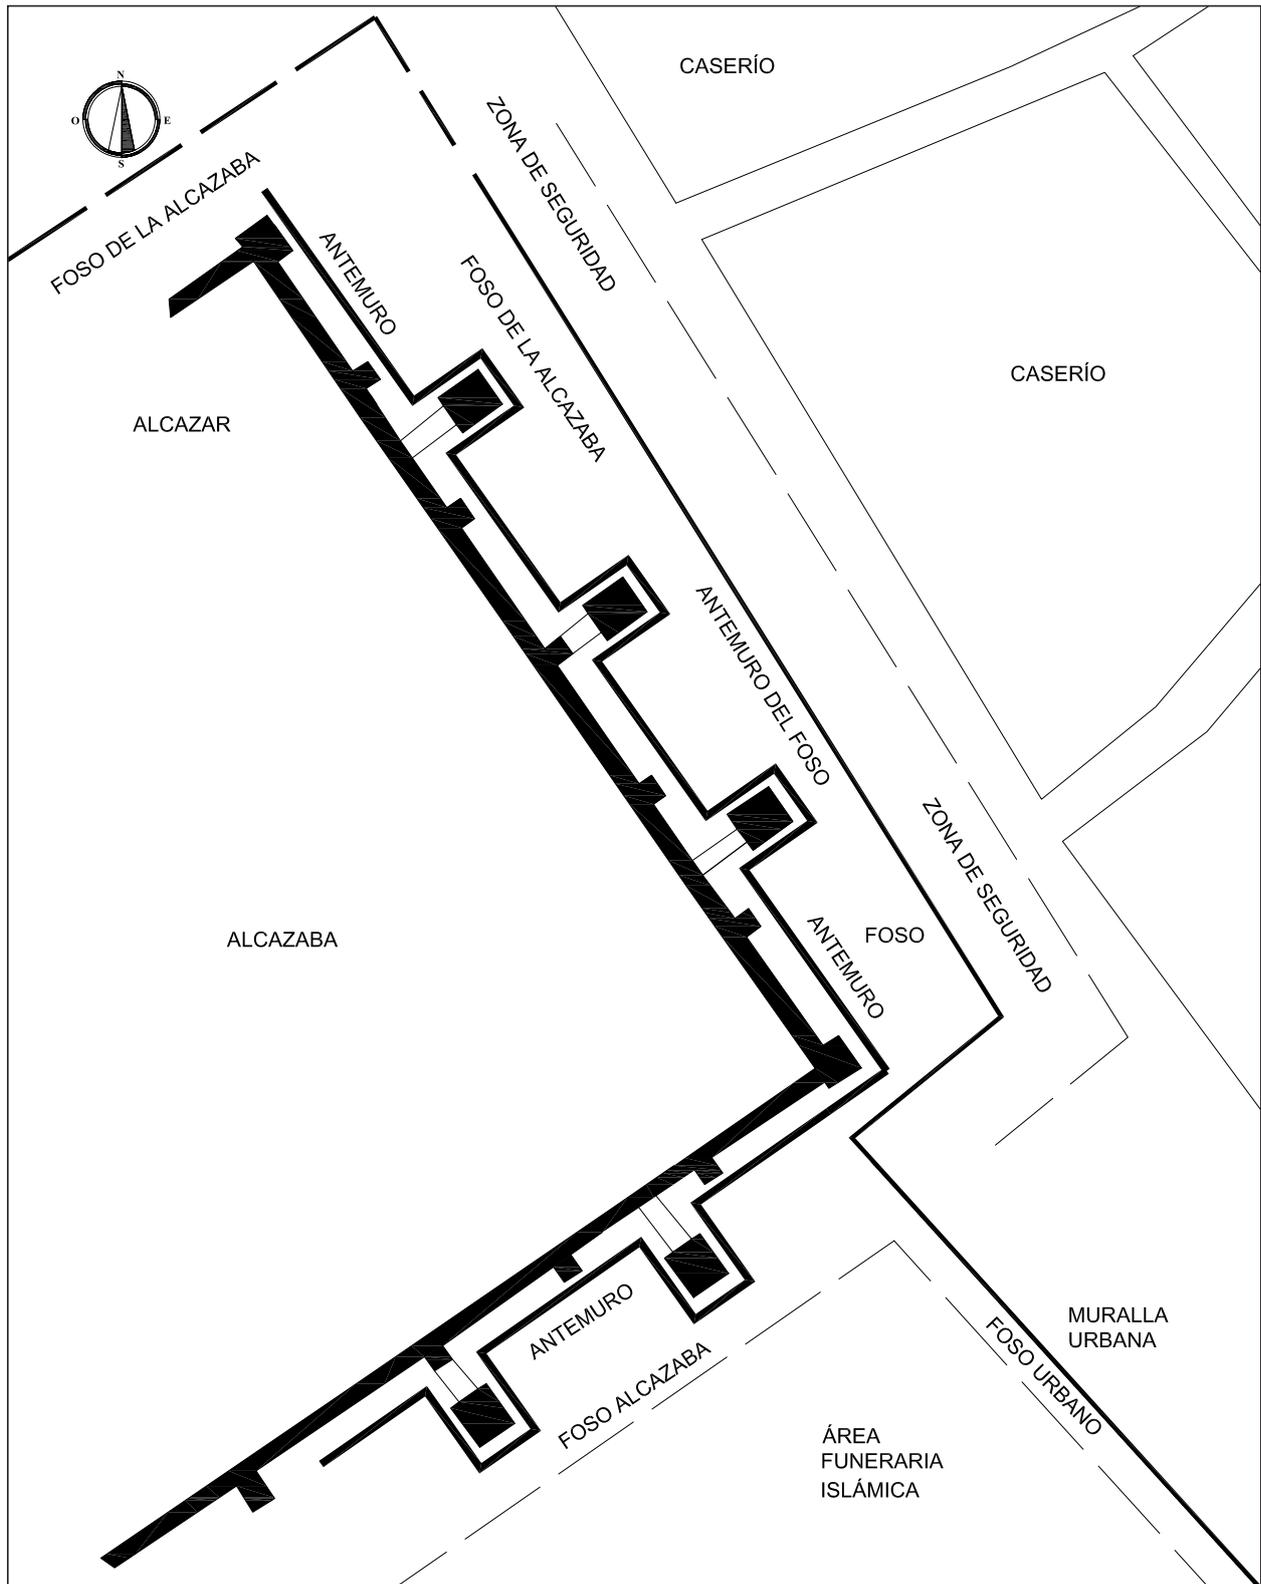
FIGURA 17

Entorno de la Alcazaba en el siglo XIII

En conclusión, desde el punto de vista de la diacronía de la zona, el urbanismo ha estado muy condicionado por la presencia de la Alcazaba (fig. 17), influjo que va mucho más allá de sus muros e implica a sus defensas perimetrales, que la ciudad ha ido reconquistando (fig. 18 y 19), aunque no hasta el punto de hacer desaparecer este “obstáculo” (lo que muy probablemente habría ocurrido si la ciudad no entra en la depresión que abarcó los siglos XVII y XVIII).

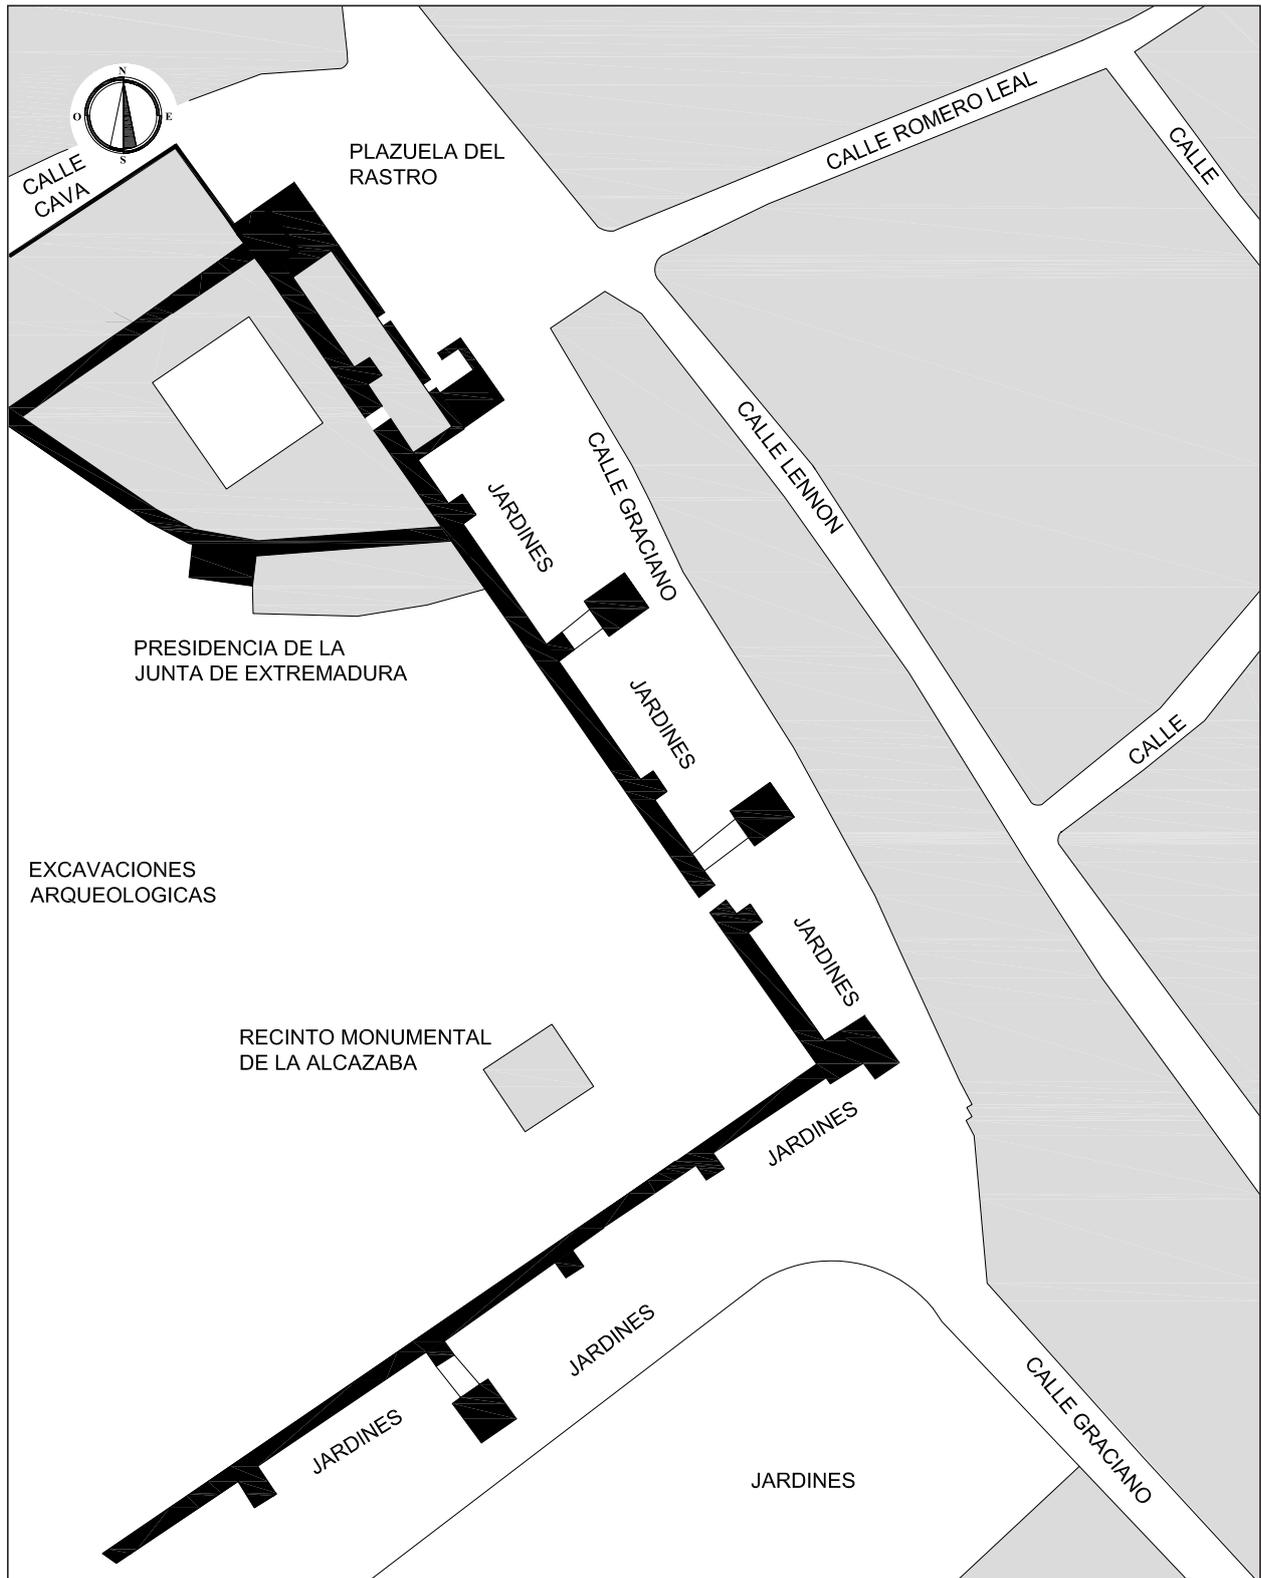
FIGURA 21

Entorno de la Alcazaba en nuestros días

Pedro María Plano no la menciona entre las numerosas calles que se crean al doblar Mérida la población con el desarrollo propiciado con la llegada del ferrocarril (Plano y García 1894, 125) pero ya aparecen algunas casas en un plano de la ciudad que adjunta al final de su publicación, con fecha de 1878. Esa cantidad de habitantes es la que se recoge en las Ordenanzas de 1902 (12573 almas, en p. VI) cuando ya sí figura el nombre de esta calle formando parte del tercer distrito y tercer barrio (p. 2). Durante todo el siglo XX ha mantenido su carácter periférico hasta que en los años 80 se inicia la recuperación de la defensa (ahora patrimonial) de la Alcazaba gracias a cuya gestión en nuestros días hay jardines y un importante espacio de reserva arqueológica en el entorno de una calle desaparecida de la que sólo resta el topónimo (fig. 21).
