Intervención en un solar de la C/ Ruiz Picasso, n.º 11

Texto elaborado por
JUANA MÁRQUEZ PÉREZ
a partir del informe gráfico

FICHA TÉCNICA

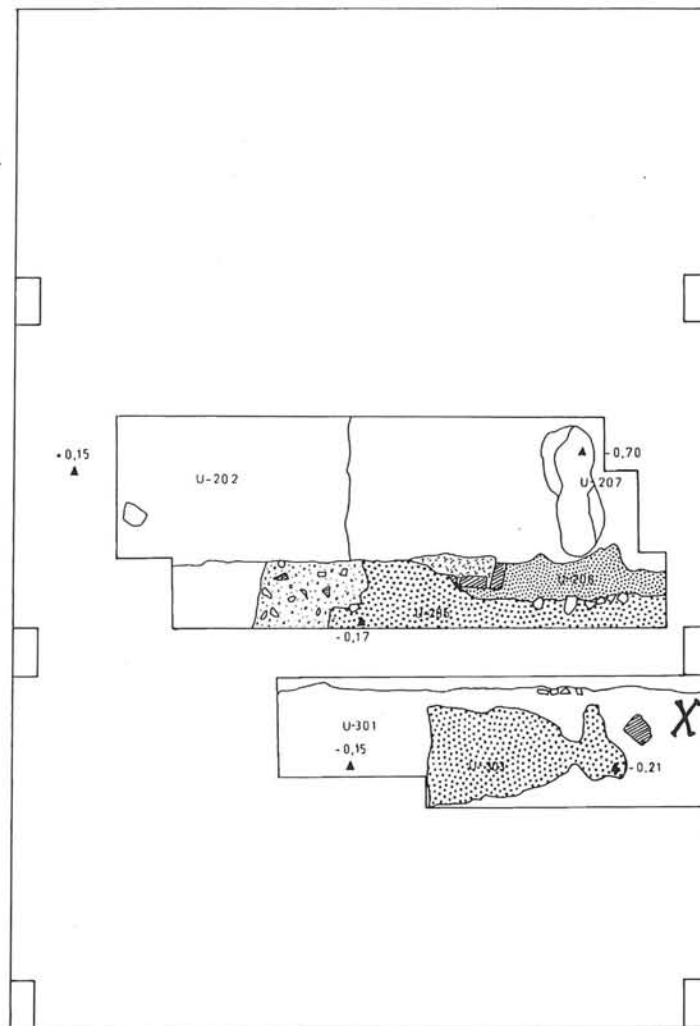
C/ PABLO RUIZ PICASSO

OP. SIGNINUM GRUESO
-

OP. SIGNINUM FINO
-

LADRILLO

La intervención arqueológica realizada en el solar sito en la C/ Pablo Ruiz Picasso, 11, tras efectuar los sondeos oportunos, se planteó sobre una extensión de 80 m.², a partir de tres trincheras paralelas a la calle.

En la trinchera 1 (TR 1) de 1 m. por 1,85 m., aparecieron en superficie los restos de la infraestructura sanitaria de la antigua casa, de no más de cincuenta años de antigüedad. Bajo estas estructuras se encontraba la roca natural, que buzaba hacia el norte desde 0,40 m. respecto al nivel de la calle hasta 0,73 m. Es en este lugar donde se localizaron restos de un pavimento fabricado en *opus signinum* (UE 106), muy deteriorado, que apoyaba directamente sobre la roca natural y del que se conservaba aproximadamente 1 m.².

En la trinchera 2 (TR 2), de 5,50 m. por 2 m., se encontraron restos de dos pavimentos fabricados también en *opus signinum* muy fragmentados. El primero de ellos (UE 205) apoyaba sobre la roca natural directamente, cayendo en dirección norte-sur a 0,37 m. de profundidad. Conservaba 3m. de largo por un ancho visible de 0,40 m., ya que sobre éste apoyaba otro pavimento (UE 206), realizado sobre una delgada base de piedras, cuya función era nivelar la zona antes de aplicar el mortero hidráulico (*opus signinum*). Este segundo pavimento apareció tan sólo a 0,17 m. de profundidad sobre el nivel de la calle. Conservaba 3,50 m. de longitud por 0,75 m. de anchura, roto por una de las cimentaciones de las paredes de la casa.

Finalmente, en la trinchera 3 (TR 3), de 4,50 m. por 1,30 m., se exhumaron más restos de pavimento en *opus signinum* (UE 303), a 1,12 m. de profundidad. Su estado de conservación era pésimo. Este nivel de pavimentación también se encontraba roto en su lado norte por una fosa que contenía restos óseos humanos, en este caso las dos extremidades inferiores, éstas en posición lateral derecho y orientación oeste-este, sin restos de ajuar funerario. El resto del esqueleto había desaparecido como consecuencia de las obras de la antigua cimentación. Por los datos obtenidos del enterramiento podemos encuadrarlo dentro de la tradición musulmana. La roca natural se encontraba a 0,20 m. de profundidad en toda la trinchera.
