Nuevos ramales de la conducción moderna de San Lázaro

Intervención arqueológica realizada en el solar nº 9 de la calle Cabo Verde (Mérida)

ANA BELÉN OLMEDO GRAGERA

Nº Intervención: 8054

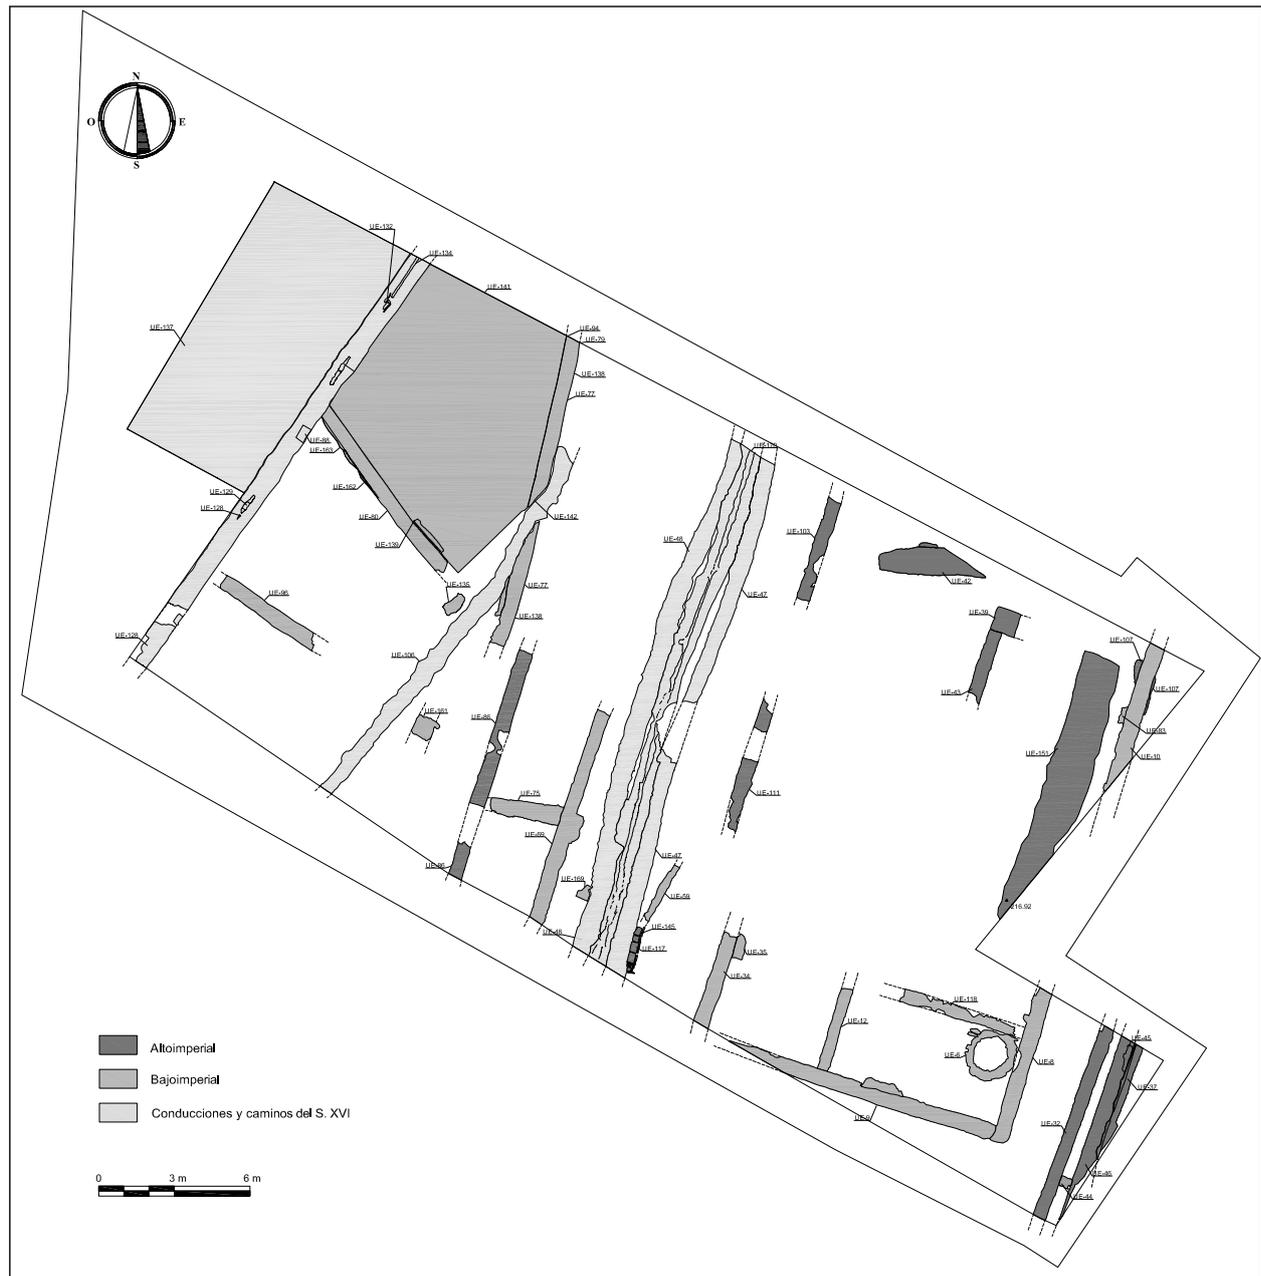
FIGURA 2

Planta diacrónica de los restos excavados en el solar

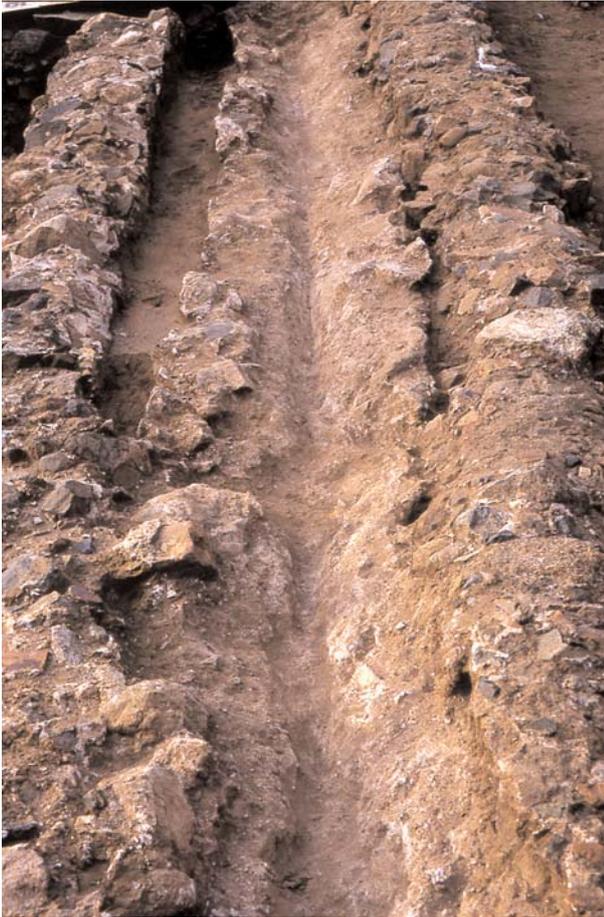
**FIGURA 3***Detalle de las conducciones A 10, 11 y 12*

Ya en la zona central del solar pudimos documentar tres ramales más, que se corresponderían con la A 10, A 11 y A 12 (fig. 3). A excepción de la A 12, las otras dos actividades conservan íntegramente toda su fábrica; con una cubierta semiabovedada de piedra cuarcítica y mortero de cal que apoya en una superficie, a modo de solera. En su interior aparecen los tubos cilíndricos, ensamblados unos en otros, y las

tejas que lo refuerzan. La orientación también es NE-SW, con una longitud documentada de 20,50 m y una anchura de 75 cm. La A 11 está cortada por la fosa del pozo contemporáneo.

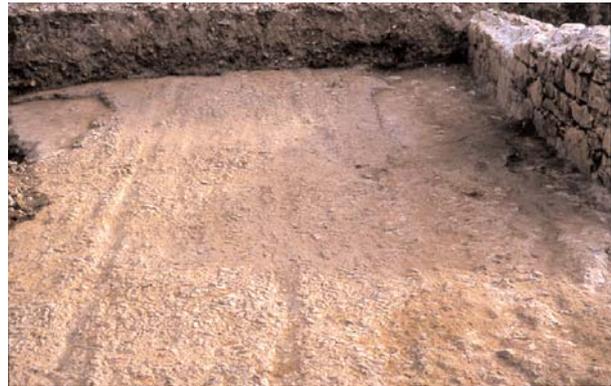
**FIGURA 4***Camino de época moderna A 16*

Este camino señalado es en realidad una reforma de otro anterior A 16, que presenta las mismas características en su fábrica y del que hemos podido documentar las diferentes capas que formarían su estratigrafía; observándose como se van superponiendo distintos niveles de tierras más o menos compactadas hasta rematar en un nivel de rodadura (fig. 4) al que se ha añadido material pedregoso para darle una mayor dureza y perdurabilidad.

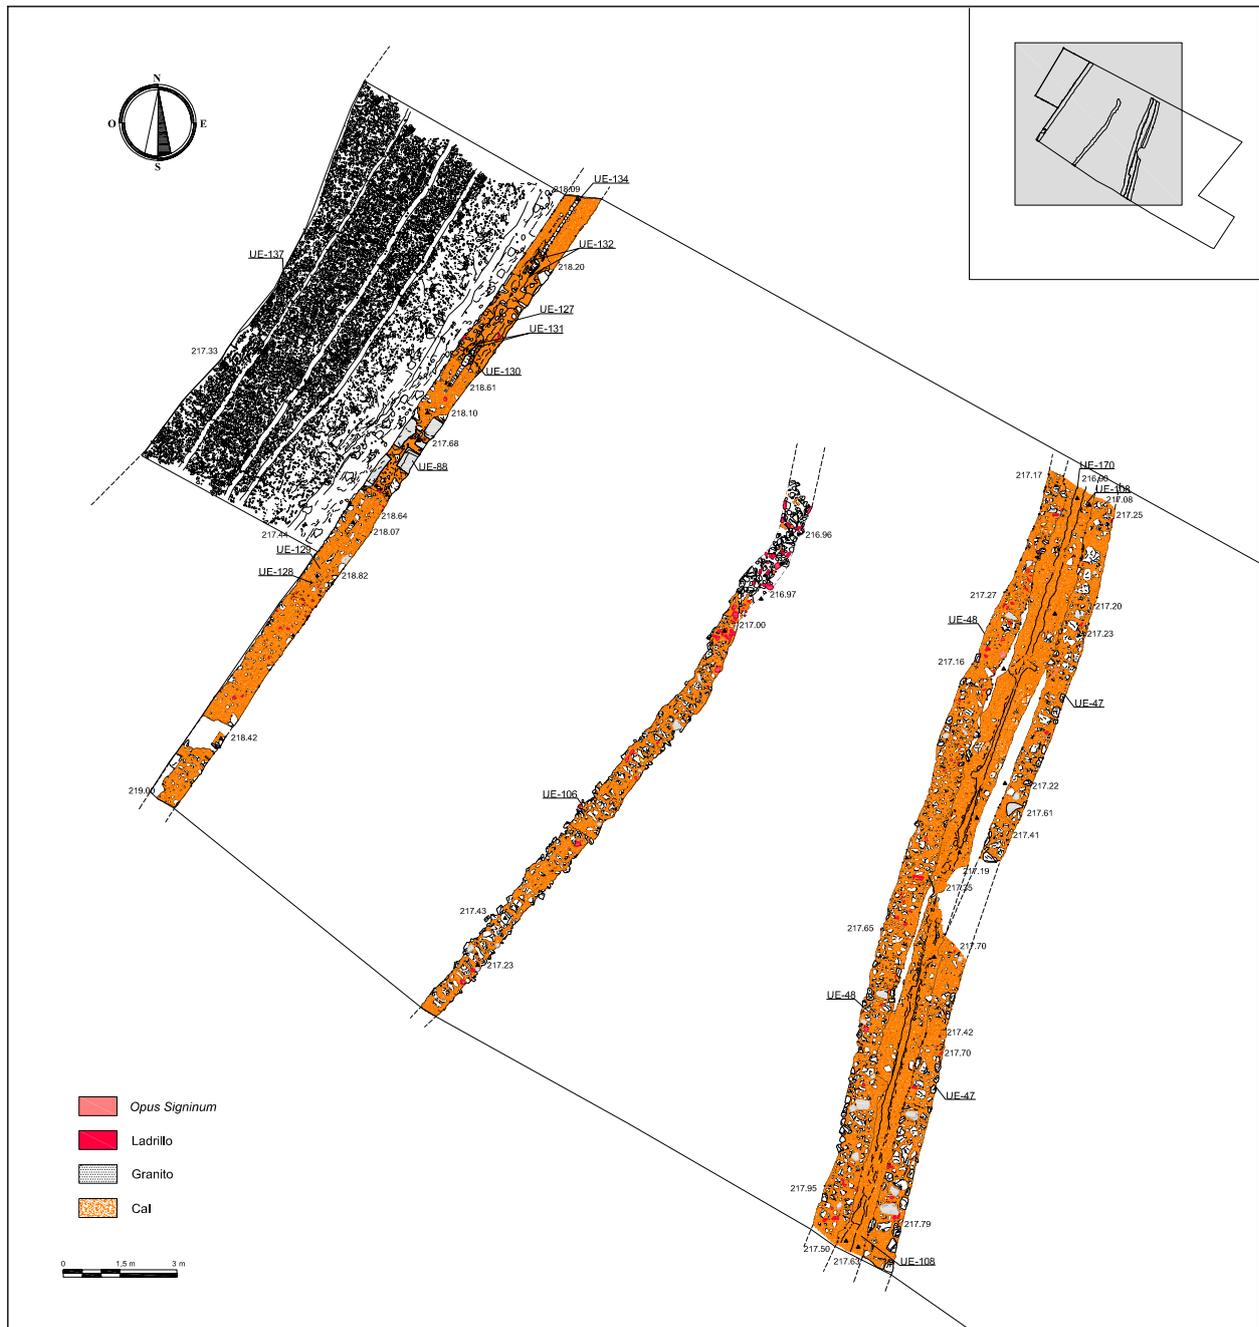
FIGURA 5

Plano de las conducciones de época moderna

La A 12 únicamente conserva dos muretes ue 113 y 114 que se apoyan en una superficie, a modo de solera ue 170, en la que se aprecia la impronta de haber alojado algún elemento semicircular (fig. 5).

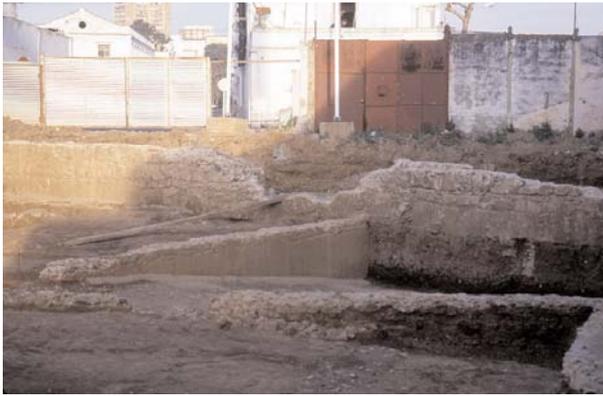
FIGURA 6
Piscina de época bajoimperial A 8

En la zona oeste al retirar la ue 67 documentamos la A 8, una piscina de grandes dimensiones de la que sólo conservamos la esquina sur, la norte se adentra en el perfil de la excavación y el resto no se pudo

documentar. Está compuesta por dos muros ue 77 y ue 80 fabricados con piedra y argamasa. La cara interior aparece revocada por una capa de *opus signinum*, presentando en algunas zonas huellas de reparación. El pavimento ue 141 presenta algunas roturas que nos han permitido ver el sistema constructivo del mismo: sobre una capa de base integrada por cantos que forman un empedrado que se apoya sobre la tosca natural, se coloca una superficie de *signinum* y para unirlo al revoco interno del muro se prepara un

cuarto de caña del mismo material que recorre todo el perímetro del muro. El suelo de la piscina tiene un acusado desnivel hacia el oeste, siguiendo el del terreno natural (fig. 6).

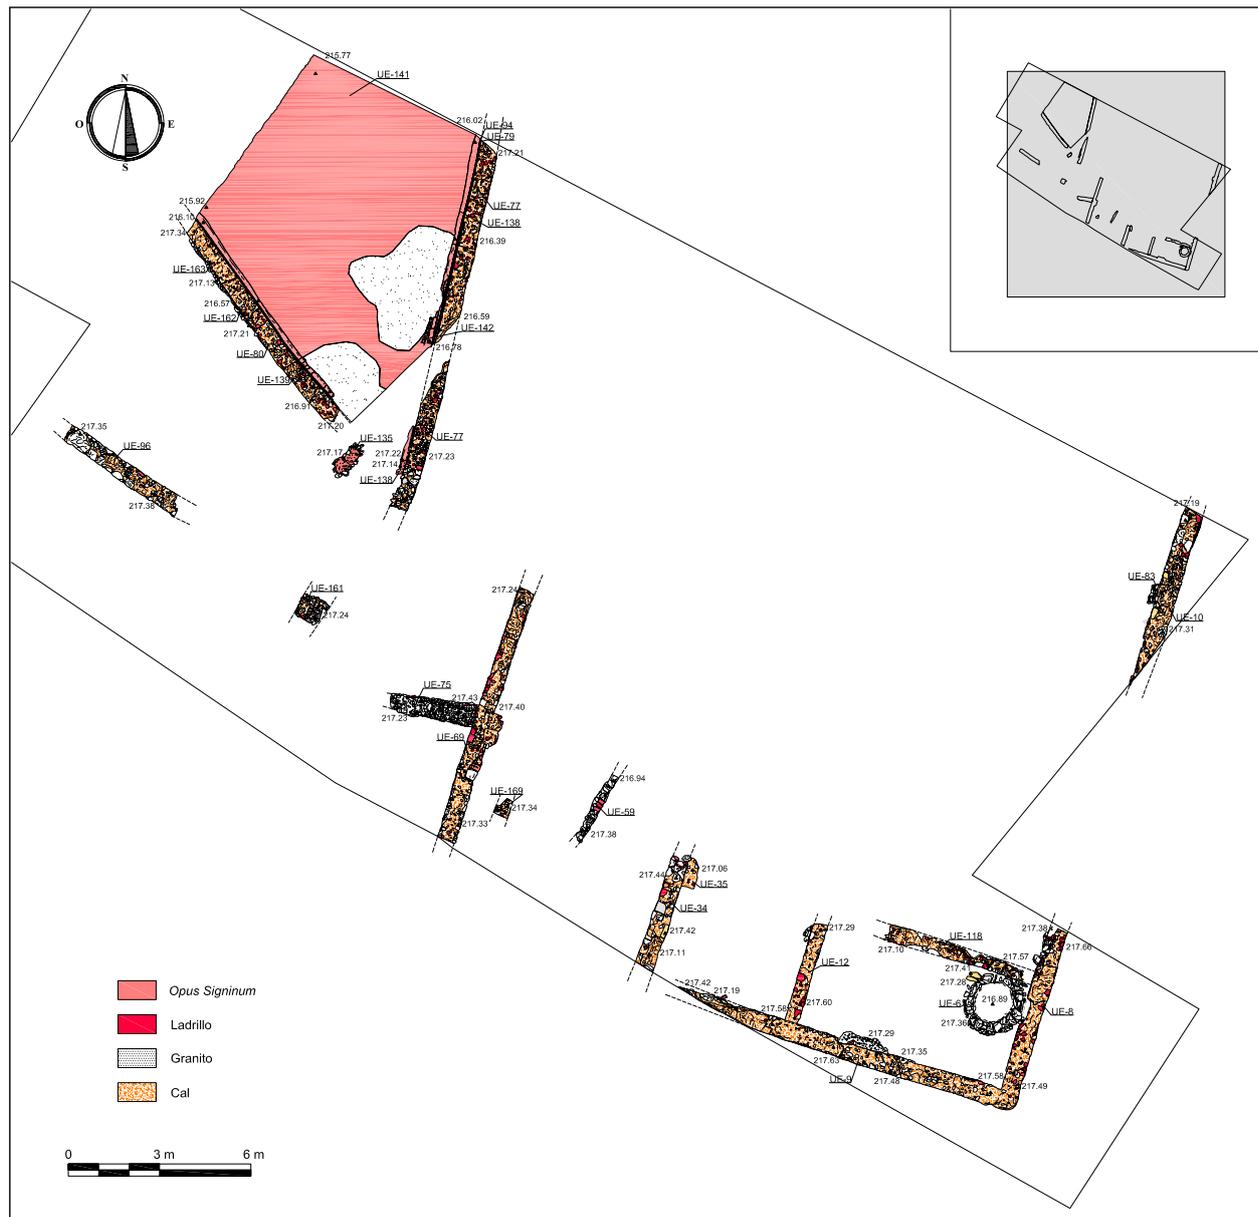
FIGURA 8

Plano de todas las estructuras bajoimperiales

Ya al este del solar y amortizadas por la ue 2, tierra marrón oscura con una potencia de 25 cm, encontramos la A 4 compuesta por un conjunto de subestructuras ue 8, 9, 10, 12, 34 y 118 que formarían distintas estancias. Presentan la misma anchura 60 cm y la fabricación es a base de piedras y argamasa de cal. El planteamiento constructivo parte de un eje formado por dos cimentaciones la ue 9 con orientación E-O y una longitud de 10,50 m, y las ue 8 y 10 que formarían parte de la misma estructura, quedando el

resto perdido en los perfiles, con orientación S-N a las que se van a ir uniendo las restantes creando divisiones de espacios (fig. 8).

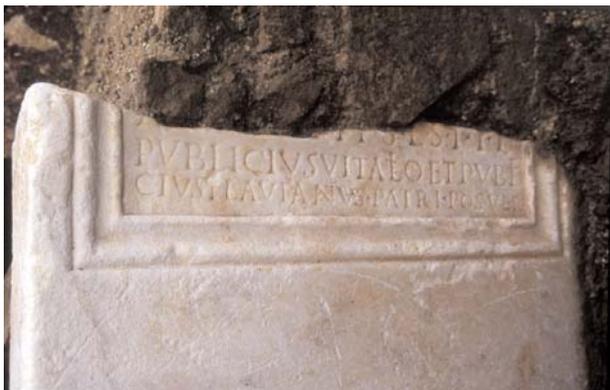
FIGURA 9

Detalle de la estela funeraria

La transcripción sería: Aquí yace. Que la tierra te sea leve. *Publicius Vitalo* y *Publicius Flavianus* se lo pusieron a su padre. Parece ser que pertenecería a un libertino y por el tipo de escritura sería altoimperial (fig. 9).

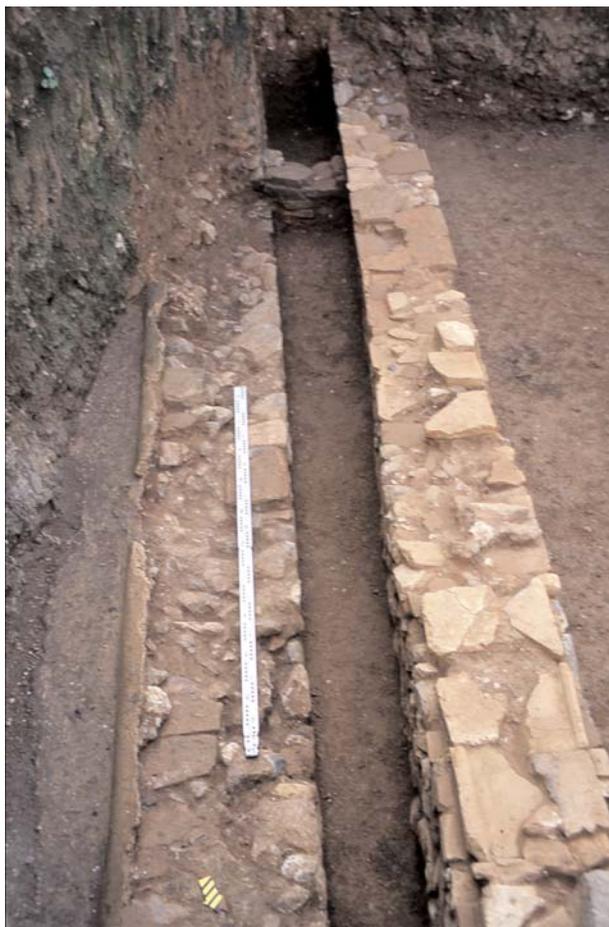
FIGURA 10

Detalle de la canalización y muro de contención A 6 y A 7

Una vez retirada esta tierra pudimos comprobar la existencia de dos estructuras coetáneas, formadas por la A 6 y A 7. La primera de ellas A 6, se trata de una canalización con una orientación S-N aprovechando el buzamiento de la roca (fig. 10). Por el lado oeste se levanta un muro de mampostería ue 168 que conserva un alzado de 80 cm, y su cimentación ue 46; la solería del canal ue 37 de *opus signinum* se va a apoyar en el propio rebaje hecho a la roca, y rematará con un cuarto de caña del mismo material uniendo el pavimento al muro. En el lado este no necesitan levantar muro alguno, ya que aprovechan el rebaje realizado a la roca como tal.

Relacionada con este canal tenemos la A 7, consistente en un muro corrido ue 32 de 10,50 m documentados y una anchura de 60 cm, con una fábrica de mampostería trabada con tierra, al que se le adosa un pequeño murete ue 44 fabricado con hiladas de ladrillo fragmentado, a modo de contrafuerte, que al mismo tiempo también se adosaría al muro oeste de cierre de la canalización. La funcionalidad de esta actividad quizás pudiera estar relacionada con la idea de contención o refuerzo del alzado del canal, debido al gran desnivel que presenta el mismo hacia el norte.

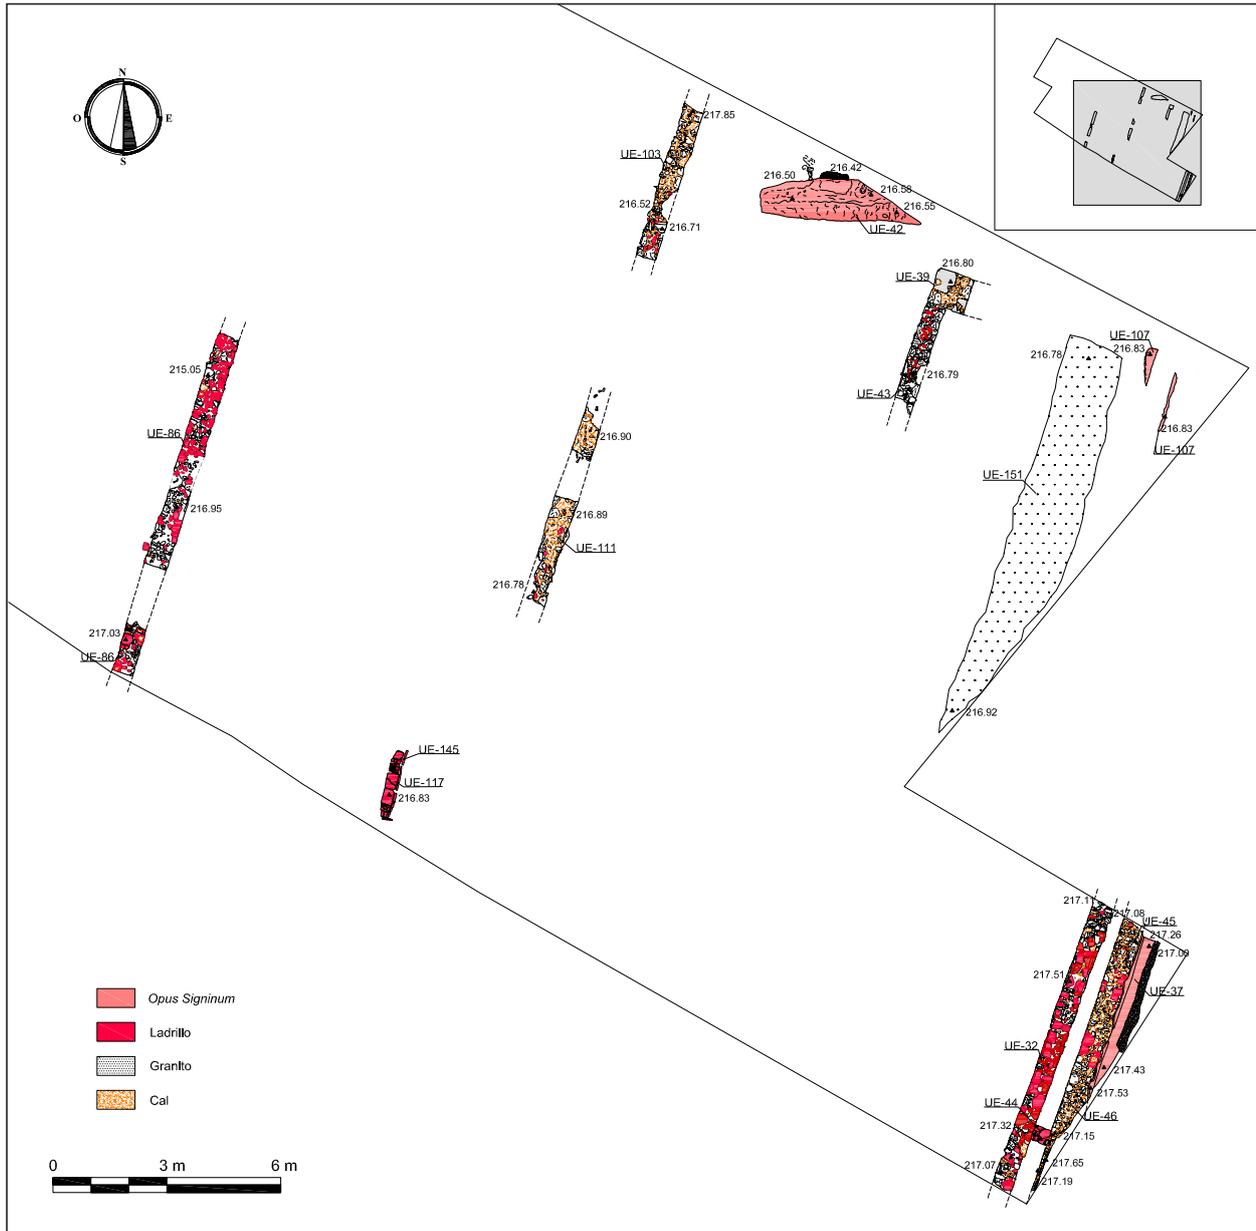
FIGURA 11
Plano de las estructuras Altoimperiales

En sector este, pero en una zona más centrada del solar, también cubierta por la ue 2, documentamos dos estratos ue 28 y 73 que presentarían las mismas características que la ue 4, nivelación del terreno. Al retirarlo descubrimos una serie de cimentaciones con orientación NE-SW las ue 39, 43, 103 y 111, las dos primeras formadas por un pilar, de 1 m de anchura, al que se adosa la cimentación, y las dos siguientes serían cimentaciones que no presentan relación física al estar ambas arrasadas en sus extremos, pero sí la misma orientación. Estas estructuras se disponen paralelas, y asociadas a ellas aparece una superficie de *opus signinum* ue 42 de muy mala calidad, con un grosor de 10 cm y que podría formar parte de algún pavimento. La podemos relacionar con la ue 107 realizada con el mismo material y amortizada por una estructura de época posterior la ue 10 (fig. 11).

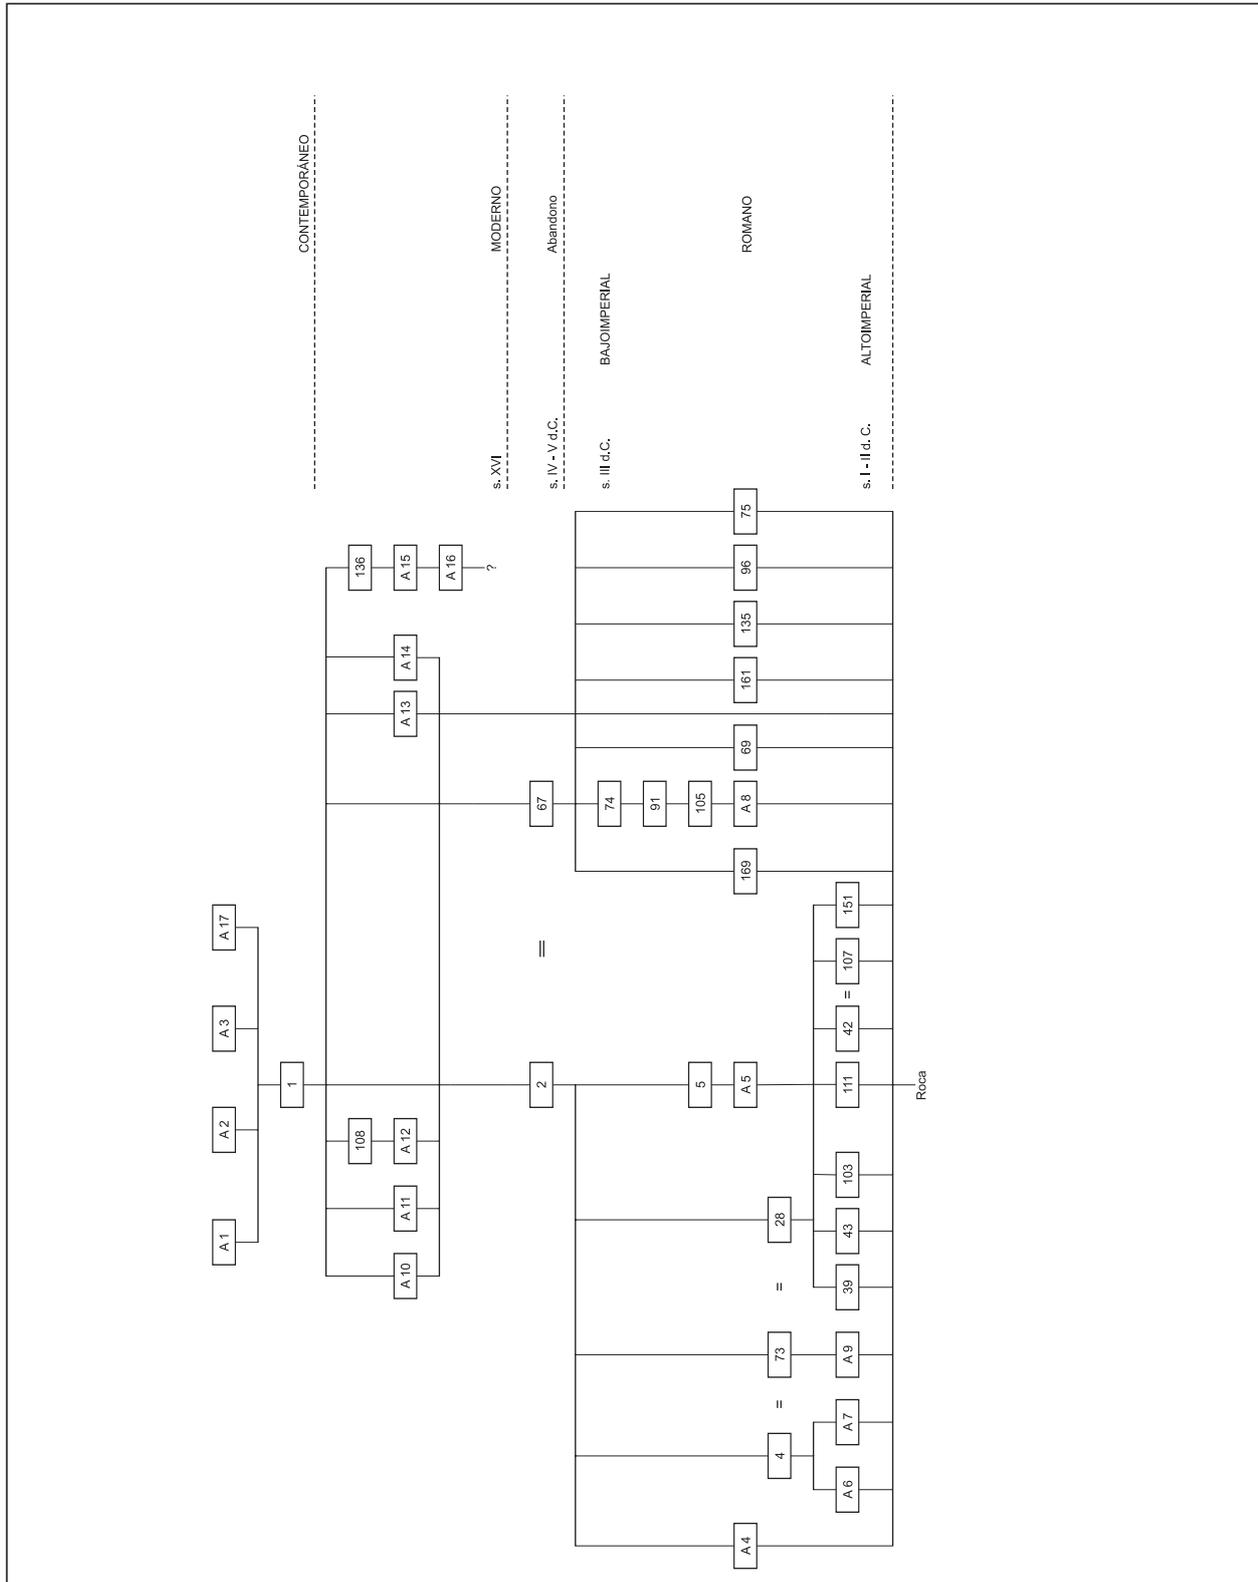
FIGURA 12
Diagrama de unidades y actividades

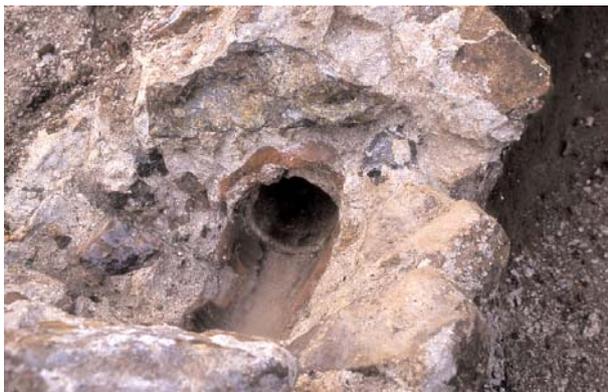
FIGURA 13

Detalle atenores de la conducción

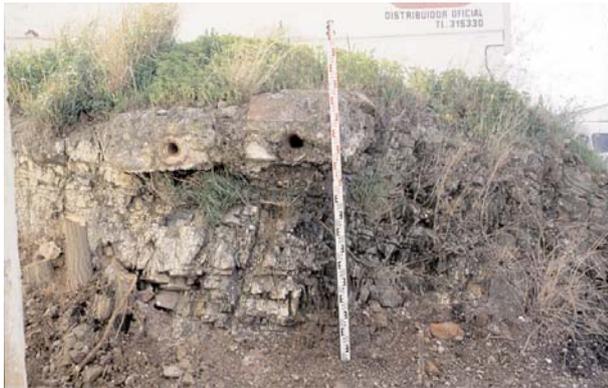
FIGURA 14

Detalle cañerías en el exterior del solar

En el exterior del solar, cerca del edificio dedicado a las viviendas de los oficiales del Cuartel de Artillería, pudimos observar en un corte realizado a la roca los restos de dos cañerías (fig. 14), que coincidirían con la A 10 y la A 11 documentadas en la parcela. Irían paralelas a la actual calle Cabo Verde, hasta un depósito que se localizaba en las proximidades del la Barriada República Argentina.
